Prüfbericht 2024 S1

nach DIN 1076

Bauwerksname	Brücke über die Wehranlage Hals
Baulastträger	Stadtwerke Passau GmbH
Ort	Hals (Passau)
Bauwerksart	3-feldrige Spannbetonfertigteilebrücke
Tragfähigkeit	Brückenklasse 30 nach DIN 1072
Baujahr Überbau	1988
Baujahr Unterbau	1920/21

Zustandsnote: 2,5

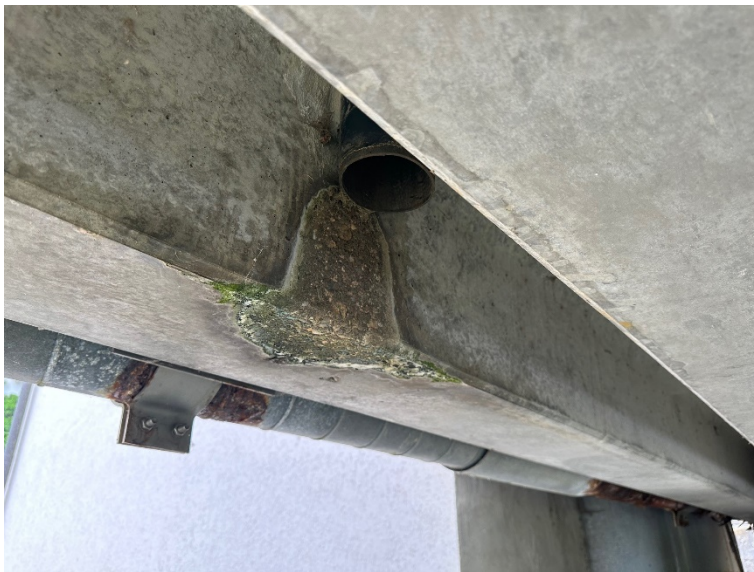
Abbildung Merkmal [1]

Auswaschungen in Verbindung mit grobkörniger Oberfläche, jeweils im Bereich der vertikalen Entwässerungsrohre

Bewertung: S=0, V=0, D=2

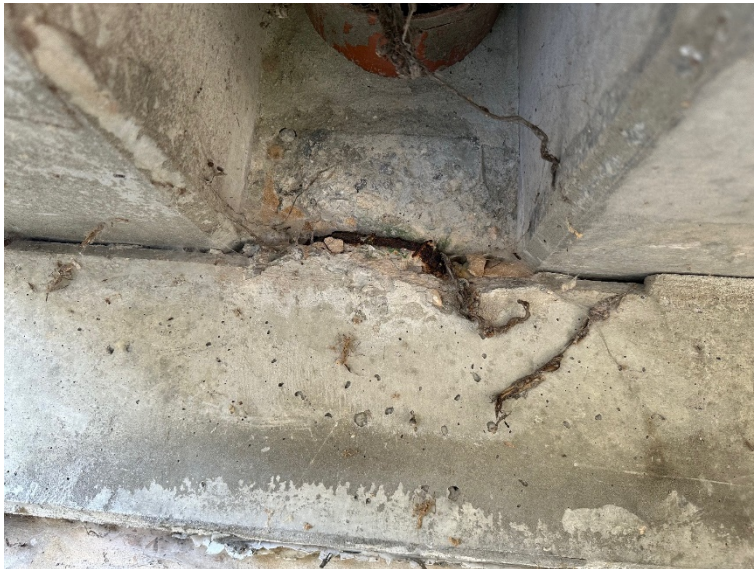
Abbildung Merkmal [2]

Abplatzungen (Betonunstetigkeitsstellen) an den Querträgern, jeweils zwischen den Längsträgern,
Bewertung: S=0, V=0, D=1

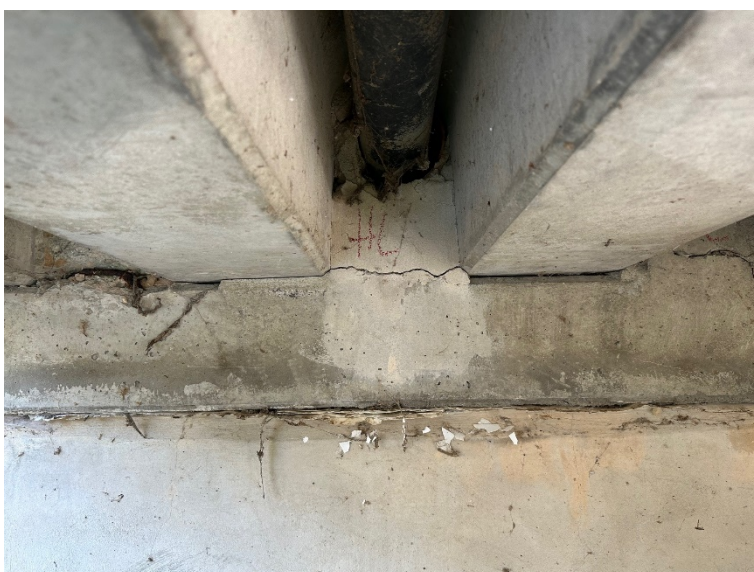
Abbildung Merkmal [3]

Hohllagen an den Querträgern, jeweils zwischen den Längsträgern,
Bewertung: S=0, V=0, D=1

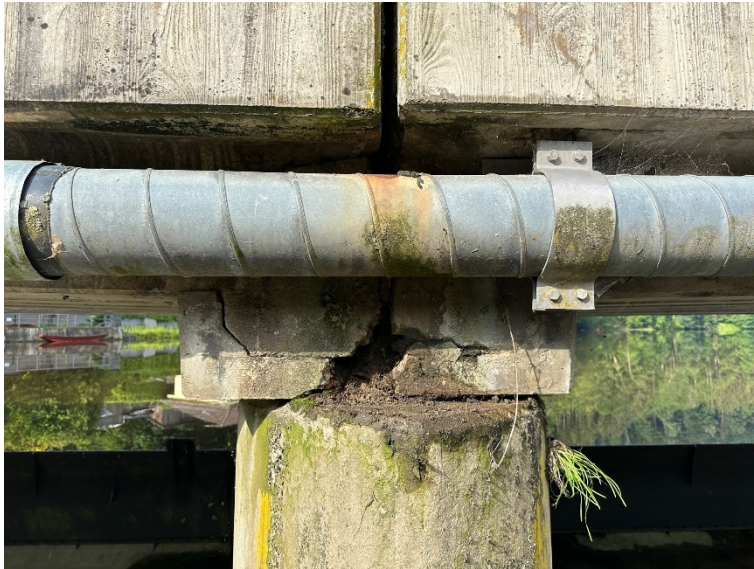
Abbildung Merkmal [4]

Abplatzung, ca. 10 cm tief, am Querträger Nr. 2, unterwasserseitig,
Bewertung: S=1, V=0, D=3

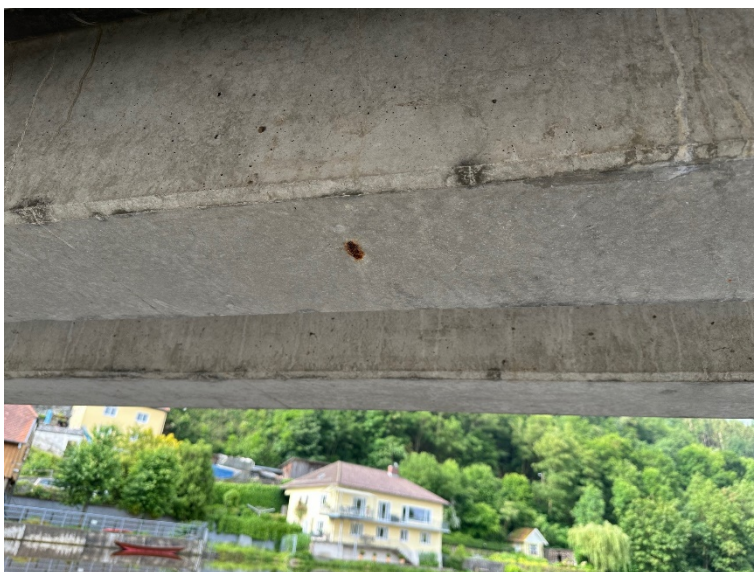
Abbildung Merkmal [5]

Korrodierte freiliegende Bewehrung, eine Stelle, Feld 3, Längsträger 7, ca.
Feldmitte
Bewertung: S=0, V=0, D=2

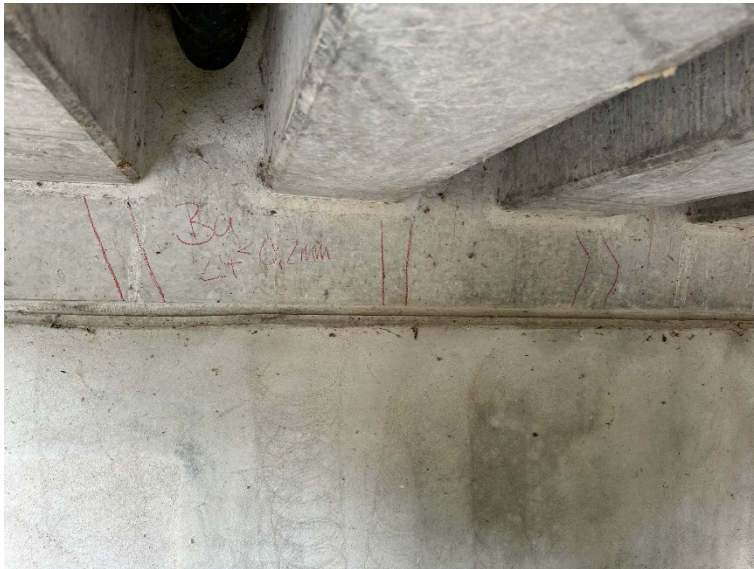
Abbildung Merkmal [6]

Mehrere Vertikalrisse, Rissbreite $< 0,2$ mm, Querträger 4, gesamte Querträgerbreite

Bewertung: S=0, V=0, D=1

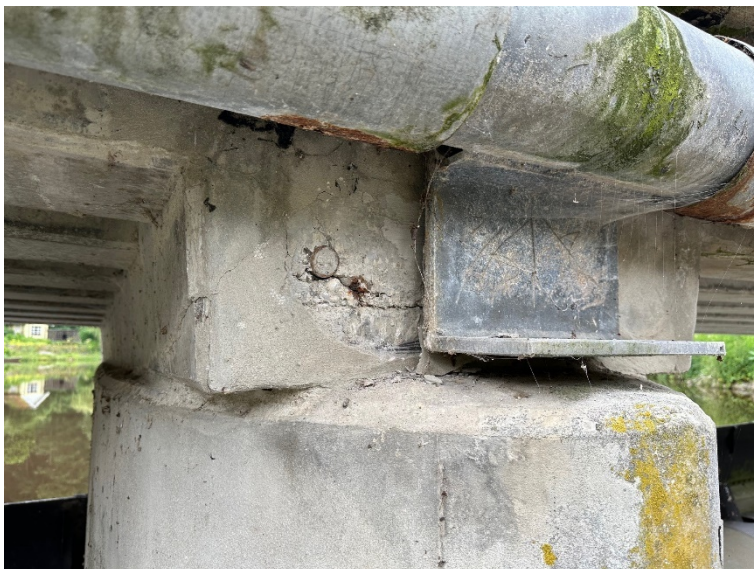
Abbildung Merkmal [7]

Abplatzung mit freiliegender korrodierteter Bewehrung, am Querträger Nr. 3, unterwasserseitig

Bewertung: S=1, V=0, D=3

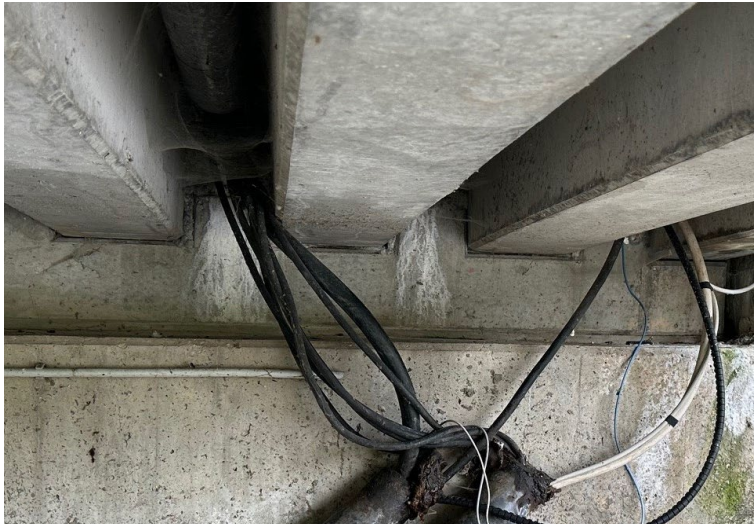
Abbildung Merkmal [8]

Aussinterungen (nicht wasserführend), am Querträger Nr. 1, gesamte Bauwerksbreite

Bewertung: S=0, V=0, D=1

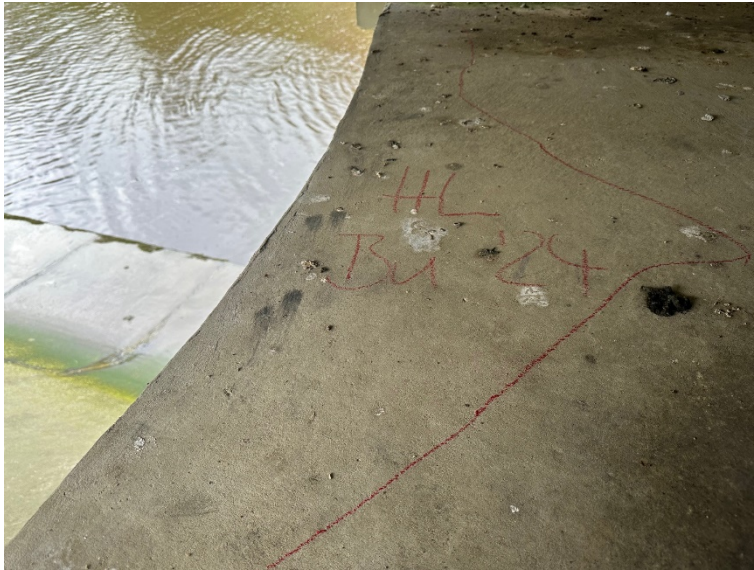
Abbildung Merkmal [9]

Hohllage, gesamte Oberseite Auflagerbank, Auflagerbank Seite Hals
Bewertung: S=0, V=0, D=3

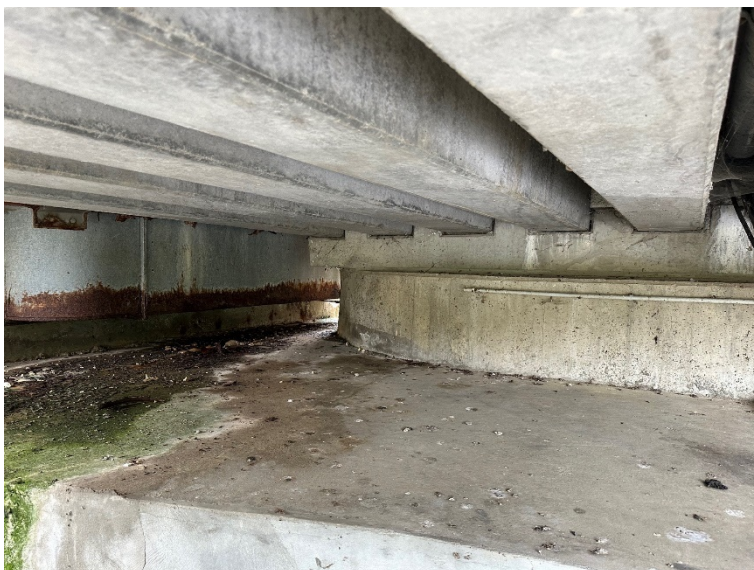
Abbildung Merkmal [10]

Feuchtigkeit und Bewuchs, Auflagerbank Hals, unter- und oberwasserseitig
Bewertung: S=0, V=0, D=3

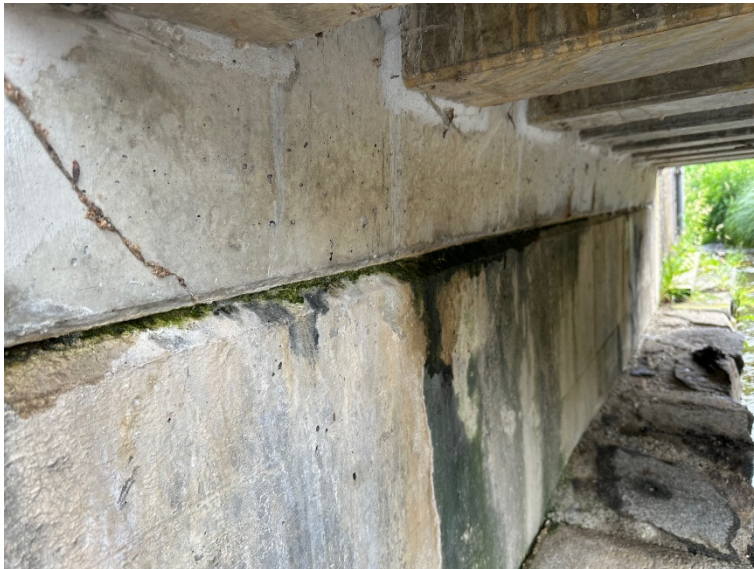
Abbildung Merkmal [11]

Feuchtigkeitseintritt durch Fuge, Auflagerbank Hofbauerngut, gesamte Bauwerksbreite

Bewertung: S=0, V=0, D=3

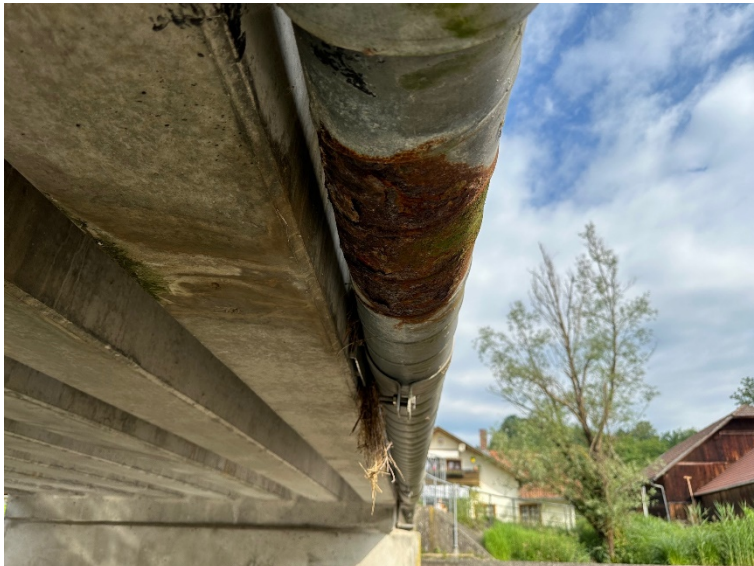
Abbildung Merkmal [12]

Wickelfalzrohr teilweise stark korrodiert, gesamte Bauwerkslänge
Bewertung: S=1, V=0, D=2

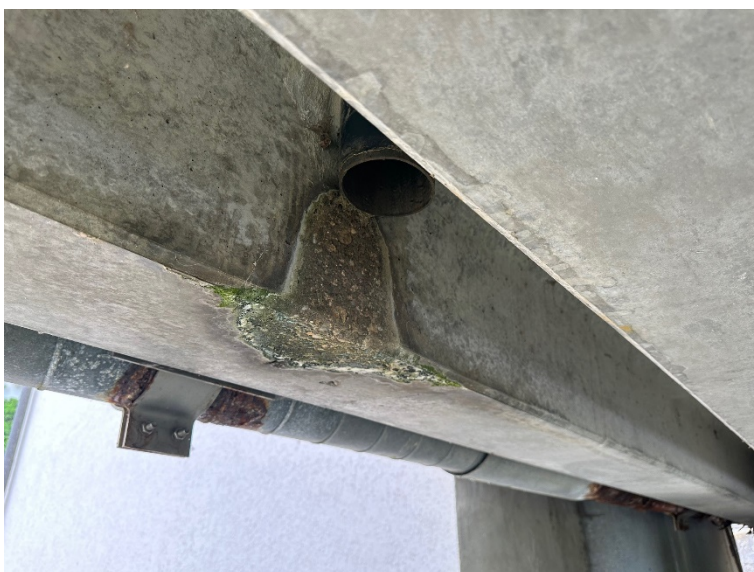
Abbildung Merkmal [13]

Fallrohre der Brückenentwässerung nicht fachgerecht (zu kurz) -> Ursache für Merkmal [1]
Bewertung: S=0, V=0, D=3

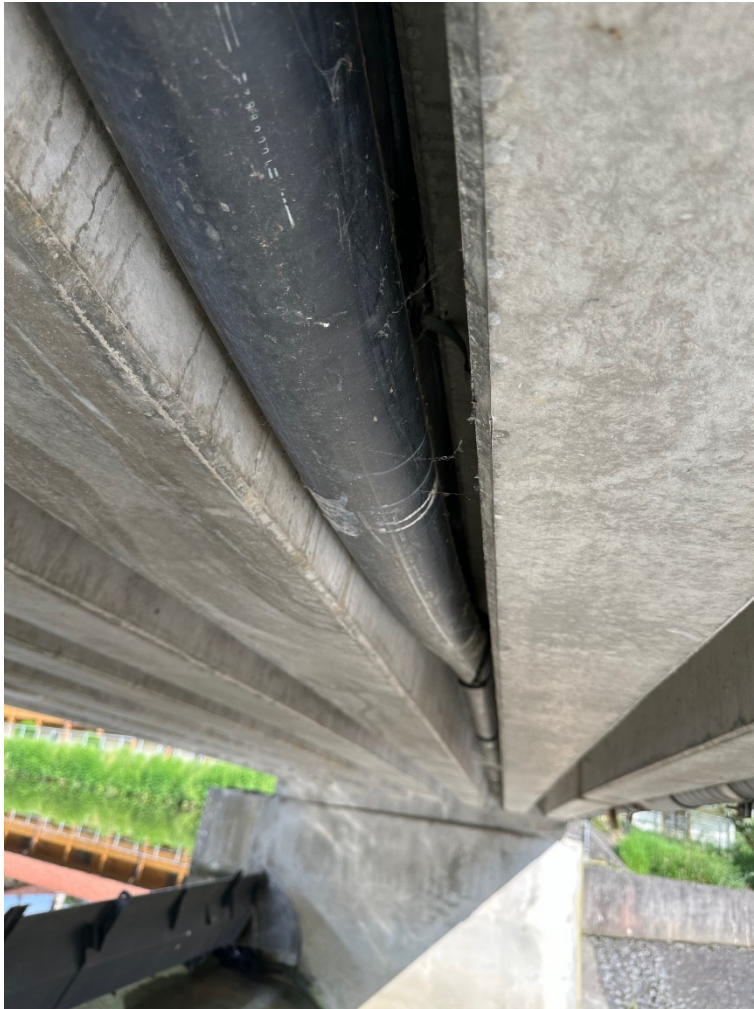
Abbildung Merkmal [14]

Eine Befestigung des PVC-Rohres schadhaft -> Rohr hängt durch
Bewertung: S=1, V=0, D=2

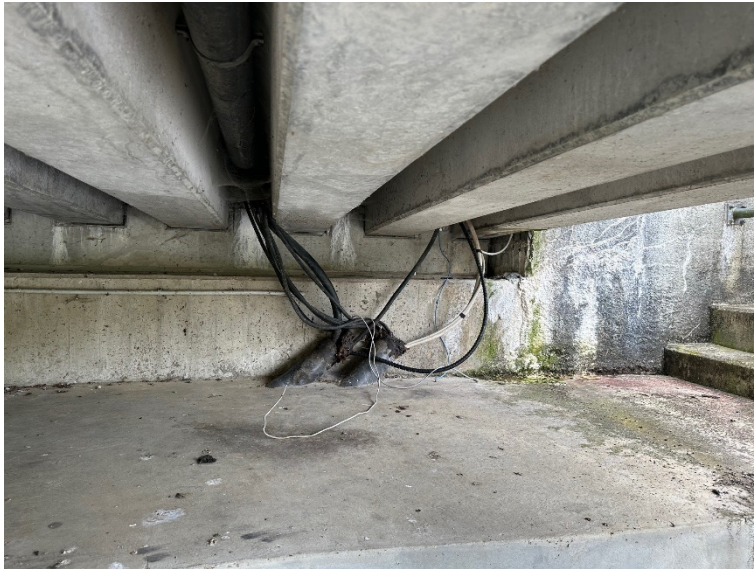
Abbildung Merkmal [15]

Sparten nicht sachgemäß verlegt, Auflagerbank Hals
Bewertung: S=0, V=2, D=0
