## Handlungsbedarf im Haupttroutennetz

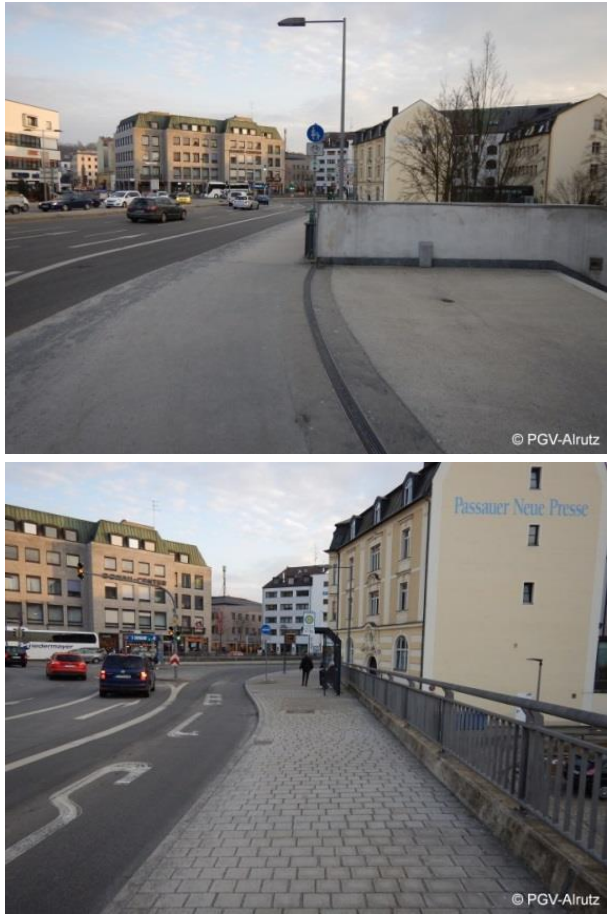
Nr.	Straßenabschnitt	Bestand / Problem	Lösungsansatz	Priorität	Fotos
1.	Am Schanzl Schanzlbrücke - Bahnhofstraße	Gehweg, Radverkehr frei Breite ca. 2,00 -3,00 m Führung durch Wartebereich der Bushaltestelle (siehe Handlungsschwerpunkt Innenstadtquerung Nord-Süd im Radverkehrskonzept)	Verbreiterung des Seitenraums auf durchgehend mindestens 3,00 m Breite und Freigabe für den Zweirichtungsverkehr.  In Höhe der Bushaltestelle Seitenraum weiter ausbauen, um Radverkehr hinter dem Wartebereich zu führen. Ggf. Haltestelle Richtung Bahnhofstraße versetzen. Berücksichtigung der Ladezonen erforderlich, Parken im Kurvenbereich (z.B. vor Apotheke) unterbinden.	1

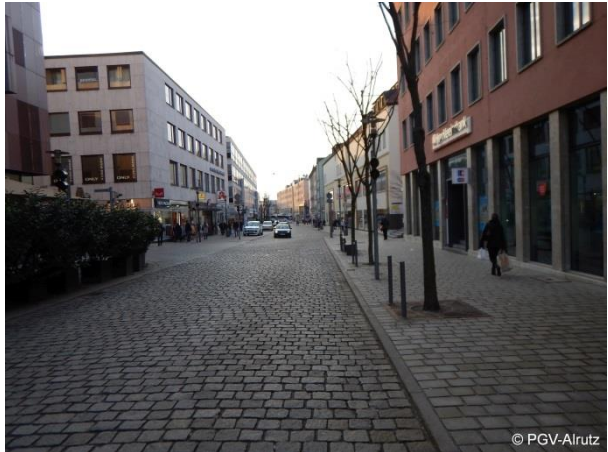
Nr.	Straßenabschnitt	Bestand / Problem	Lösungsansatz	Priorität	Fotos
2.	Bahnhofstraße Am Schanzl – Heuwieserstraße	Mischverkehr Natursteinpflaster (siehe Handlungsschwerpunkt Innenstadtquerung Nord-Süd im Radverkehrskonzept)	<p>Fahrbahn asphaltieren oder ebene Pflasterbereiche für Radverkehr anlegen. Fahrradpiktogramme zur Verdeutlichung des Radverkehrs auf die Fahrbahn bzw. die Fahrstreifen aufbringen.</p> <p>Geschwindigkeitsreduzierung auf 30 km/h prüfen.</p> <p>Bahnhofstraße/ Heuwieserstraße: Erforderlichkeit Fußgängerschutzanlage (LSA) prüfen.</p> <p><i>Intensive Kontrolle des Durchfahrverbots für den Kfz-Verkehr ist erforderlich.</i></p>	<p>2</p> <p>K</p> <p>2</p>

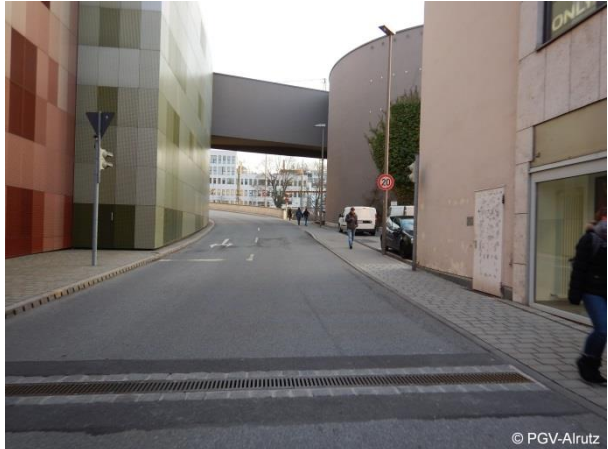
3.	Heuwieserstraße Bahnhofstraße - Grünaustraße	Mischverkehr, Tempo 20 (siehe Handlungsschwerpunkt Innenstadtquerung Nord-Süd im Radverkehrskonzept)	<p>Fahrradpiktogramme zur Verdeutlichung des Radverkehrs auf die Fahrbahn aufbringen.</p>	K

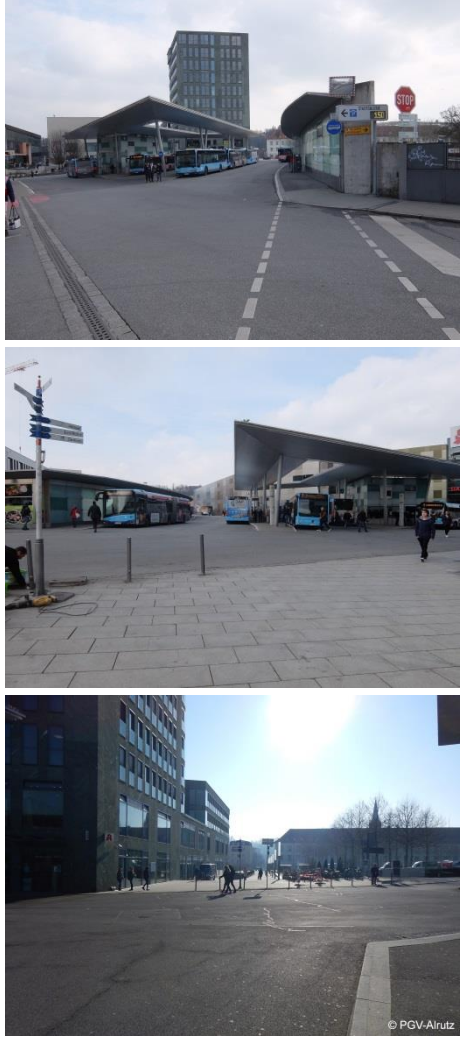
Nr.	Straßenabschnitt	Bestand / Problem	Lösungsansatz	Priorität	Fotos
4.	ZOB Grünaustraße bis Dr.- Hans-Kapfinger-Straße	Mischverkehr, Tempo 20 Fahrbereich über Haltebereiche Busse (siehe Handlungsschwerpunkt Innenstadtquerung Nord-Süd im Radverkehrskonzept)	Vorrang im Zuge der Route (Innenstadtquerung Nord-Süd) über Grünaustraße und Dr.-Hans-Kapfinger- Straße prüfen. Durch flächige Einfärbung und Fahrradpiktogramme sowie Beschilderung verdeutlichen. Zufahrt zum Nibelungenplatz/Cagnes-Sur- Mer-Promenade durch Bordabsenkung und (ggf. Versetzen eines Pollers) verbessern. Vermehrtes Kfz-Parken vor Zufahrt unterbinden. Verträgliche Führung mit dem Busverkehr ist zu prüfen.	1

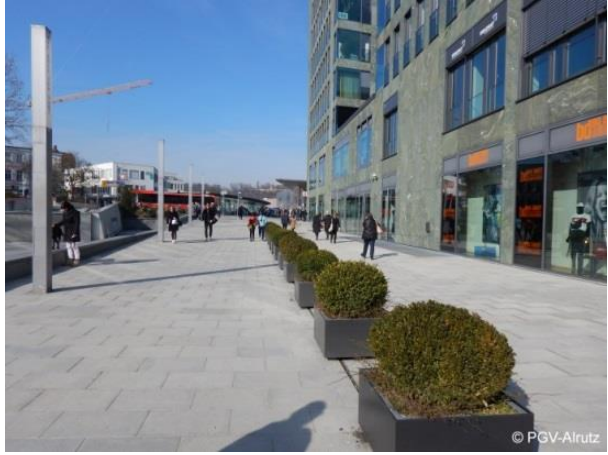
Nr.	Straßenabschnitt	Bestand / Problem	Lösungsansatz	Priorität	Fotos
5.	<p>Nibelungenplatz Dr.-Hans-Kapfinger- Straße bis Kleiner Exerzierplatz</p>	<p>Fußgängerzone, Radverkehr frei Breite insgesamt ca. 10 m Hohes Fußverkehrsaufkommen (siehe Handlungsschwerpunkt Innenstadtquerung Nord-Süd im Radverkehrskonzept)</p>	<p>Markierung eines Fahrbereichs für Radverkehr prüfen oder Fahrradpiktogramme markieren. Maßnahme in Abstimmung mit weiteren Anliegen des Platzes (z.B. Wochenmarkt) abzustimmen.</p>	K

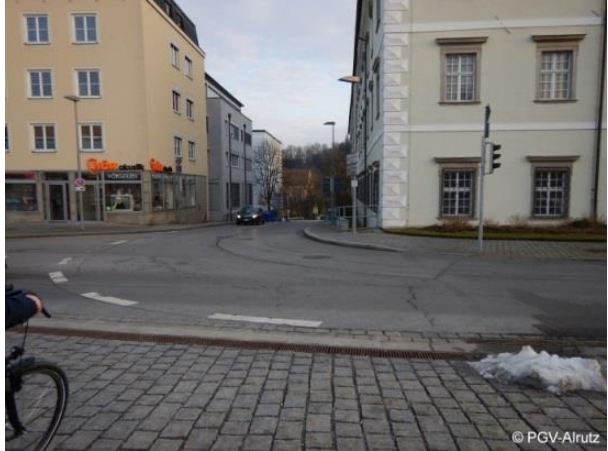
6.	<p>Nibelungenplatz/ Kleiner Exerzierplatz</p>	<p>Ungesicherte Querung des Exerzierplatzes zur Augustinergasse für Fahrtrichtung Süd. (siehe Handlungsschwerpunkt Innenstadtquerung Nord-Süd im Radverkehrskonzept)</p>	<p>Querung des Exerzierplatzes in Fahrtrichtung Süd mit eigenem Radsignal sichern. Gleichschaltung mit Fußgängerschutzanlage östlich der Querungsstelle prüfen. Räumzeiten berücksichtigen. (Weitergehend auch Linksabbiegen Richtung Lupingässchen z.B. mit Aufstellfläche sichern.) Querungsbereich mit Furt verdeutlichen. In Fahrtrichtung Nord vorgezogenen Aufstellbereich für Radverkehr markieren.</p>	1

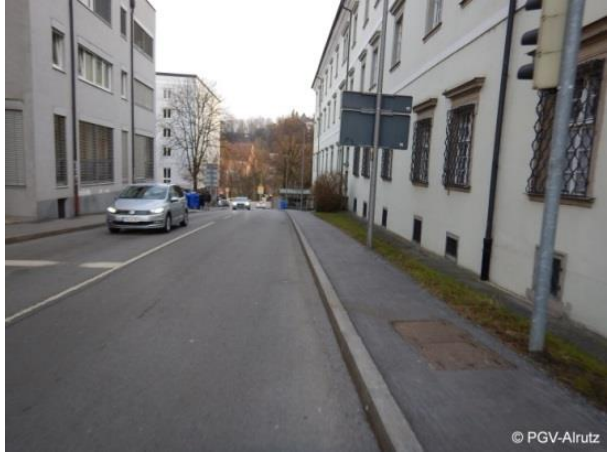
Nr.	Straßenabschnitt	Bestand / Problem	Lösungsansatz	Priorität	Fotos
7.	Augustinergasse Kleiner Exerzierplatz – Innstraße	Mischverkehr, Tempo 50 (siehe Handlungsschwerpunkt Innenstadtquerung Nord-Süd im Radverkehrskonzept)	Fahrradpiktogramme zur Verdeutlichung des Radverkehrs auf die Fahrbahn aufbringen. Schutzstreifen bergauf und/oder Geschwindigkeitsreduzierung auf 30 km/h prüfen.	K

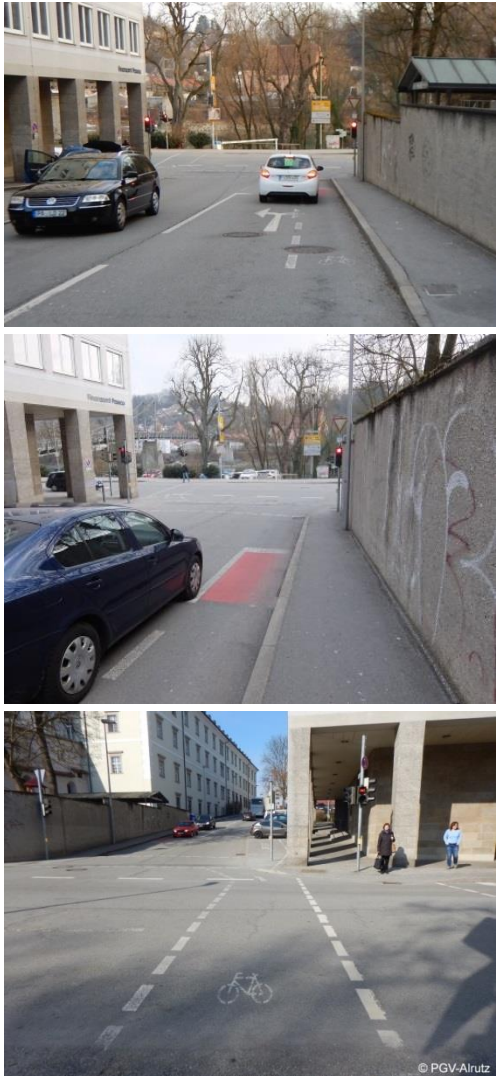
Nr.	Straßenabschnitt	Bestand / Problem	Lösungsansatz	Priorität	Fotos
8.	Augustinergasse/ Innstraße	<p>Querung im Mischverkehr</p> <p>Fahrtrichtung Süd: Vorbeifahrstreifen und ARAS verblasst, fehlende Radverkehrsfurt.</p> <p>Fahrtrichtung Nord: Querung der Innstraße mit FG/Rad-Signal und Radverkehrsfurt.</p> <p>(siehe Handlungsschwerpunkt Innenstadtquerung Nord-Süd im Radverkehrskonzept)</p>	<p>Fahrtrichtung Süd:</p> <p>Aufstellbereich neu markieren und erweitern (ARAS), um geradeausfahrende und linksabbiegende Radfahrende zu berücksichtigen.</p> <p>Neuaufteilung Straßenquerschnitt zugunsten Vorbeifahrstreifen prüfen.</p> <p>Anbindung an Innradweg durch Routen-Piktogramme verdeutlichen. Anbindung Innradweg durch Absenkung des Bordsteins auf Fahrbahnniveau verbessern.</p> <p>Fahrtrichtung Nord:</p> <p>Radverkehrsfurt erneuern und geradliniger anlegen, flächig einfärben.</p>	1

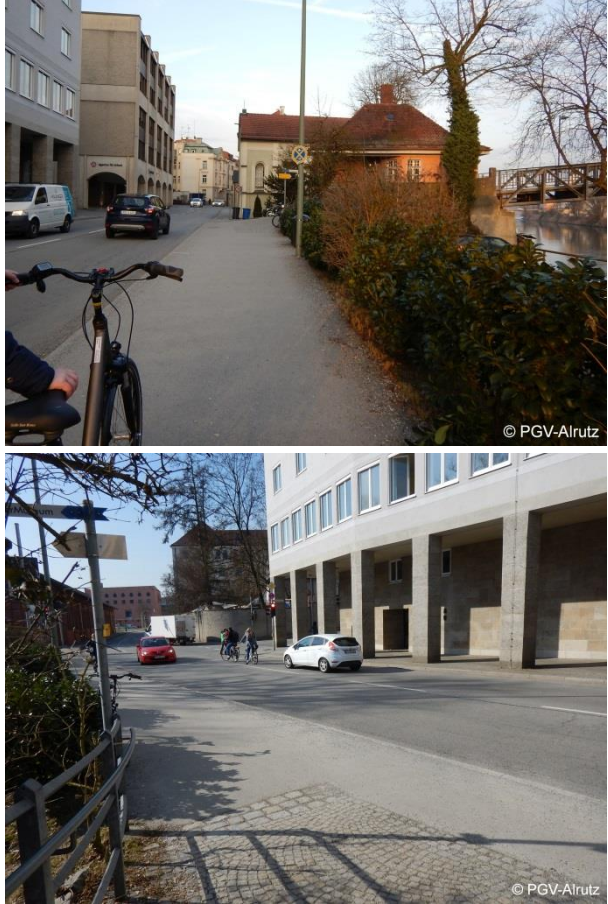
Nr.	Straßenabschnitt	Bestand / Problem	Lösungsansatz	Priorität	Fotos
9.	Innstraße/ Zufahrt Innsteg	<p>Innstraße: Mischverkehr, Tempo 30</p> <p>Fahrtrichtung Südwest: Keine Abbiegehilfe / Querungshilfe für den aus Nordosten kommenden linksabbiegenden Radverkehr (unabhängig davon ob auf dem Innsteg geschoben oder gefahren wird).</p> <p>Fahrtrichtung Nordost: Radfahrende vom Innradweg kommend (gegenüber Einmündung Augustinerstraße) müssen für 50 m bis zum Beginn des Innstegs in den Mischverkehr einfädeln.</p> <p>Gehweg ca. 3,00 m breit.</p>	<p>Linksabbiegestreifen zum Innsteg für Radfahrende in Fahrtrichtung Südwesten markieren.</p> <p>Radverkehrsführung ab Einmündung Innradweg bis Innsteg im Mischverkehr auf der Fahrbahn <u>und</u> zusätzlich auf einer Länge von 50 m im Seitenraum in Richtung Nordosten mit Beschilderung Gehweg / Radverkehr frei einrichten.</p> <p>Markierungslösung prüfen.</p> <p>Anbindung Innsteg durch Absenkung des Bordsteins auf Fahrbahnniveau verbessern.</p>	1

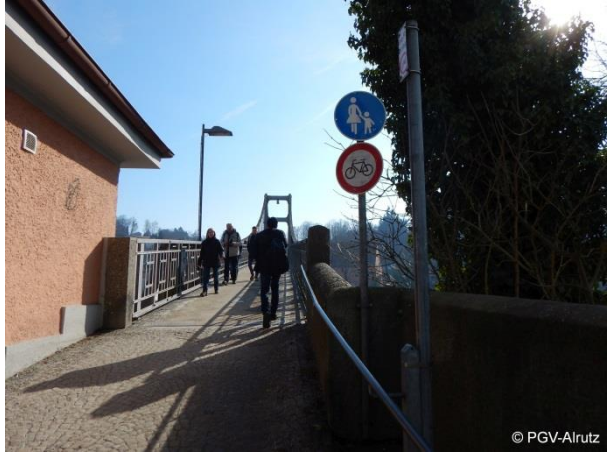
Nr.	Straßenabschnitt	Bestand / Problem	Lösungsansatz	Priorität	Fotos
10.	Innsteg	<p>Brücke für Radverkehr gesperrt (Gehweg, Schiebbestrecke) Breite: ca. 2,50 m</p>	<p>Aufgrund der Breite und des hohen Fußverkehrsaufkommens durchgehende Freigabe für den Radverkehr nicht zu empfehlen.</p> <p>Nach Zählung der Stadt Passau: ca. 100 - 200 FG/Stunde. Freigabe in Schrittgeschwindigkeit als Testlauf mit dem Hinweis: Radverkehr in Schrittgeschwindigkeit bei geringem Fußverkehr erlaubt. Rücksicht auf Fußgänger!</p>	K

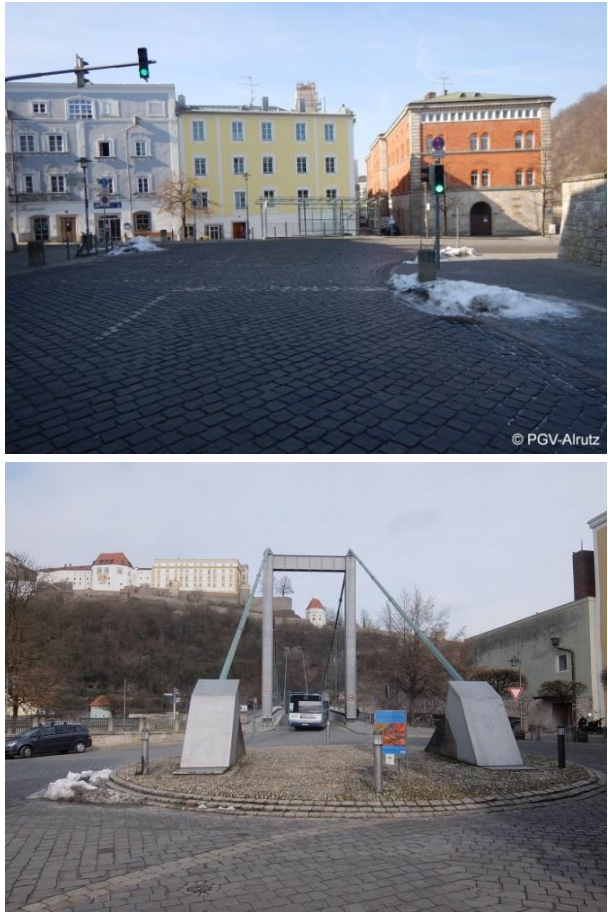
Nr.	Straßenabschnitt	Bestand / Problem	Lösungsansatz	Priorität	Fotos
11.	Römerplatz Prinzregent-Luitpold- Brück („Hängebrücke“) – Michaeligasse	Mischverkehr, Tempo 30 Groß dimensionierter, unübersichtlicher Straßenraum, viele Quervorgänge vom Fußverkehr Natursteinpflaster	Fahrbahn asphaltieren oder ebene Pflasterbereiche für Radverkehr anlegen. (vgl. Kapitel 6.2.3 im Radverkehrskonzept) Fahrbahnmarkierungen erneuern und Abbiegebeziehungen verdeutlichen. Verengen der Fahrbahnbereiche prüfen. Prüfen, ob Römerplatz für verkehrsberuhigten Bereich oder „Shared Space“ geeignet ist.	2

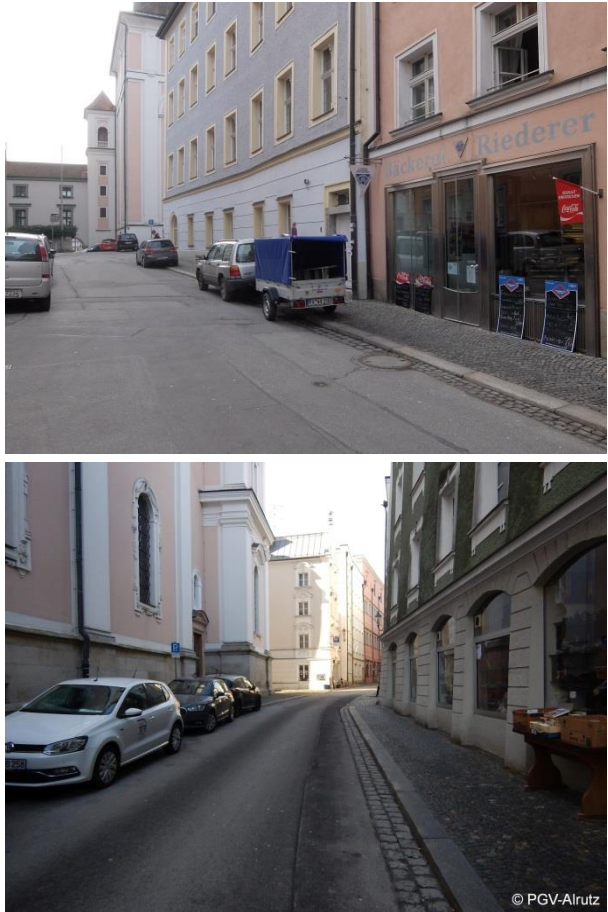
Nr.	Straßenabschnitt	Bestand / Problem	Lösungsansatz	Priorität	Fotos
12.	Michaeligasse, Schustergasse Römerplatz – Residenzplatz	Mischverkehr (gem. Geh- und Radweg mit Ausnahmeregelung für Anlieger etc.) Laut ADFC/VCD viel illegal durchfahrender Kfz-Verkehr.	Fahrgasse durch Neuordnung des Kfz- Parkens vergrößern. Erfordernis Kfz-Durchfahrtsverkehr oder Umwidmung zur Einbahnstraße prüfen und eventuell Einrichtungsverkehr (z.B: Freigabe nur Fahrtrichtung Römerplatz).	K

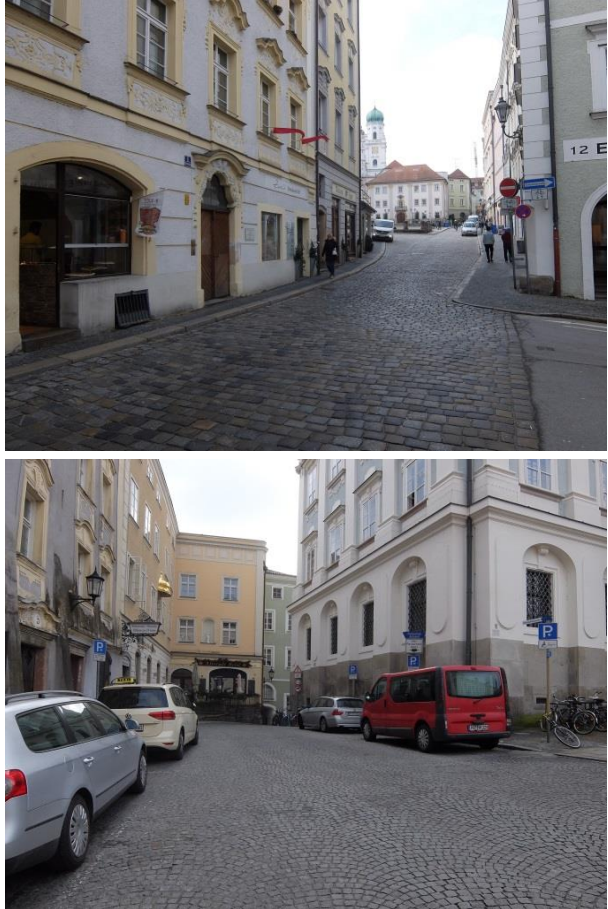
Nr.	Straßenabschnitt	Bestand / Problem	Lösungsansatz	Priorität	Fotos
13.	Residenzplatz Michaeligasse - Innbrückgasse	Mischverkehr (Einbahnstraße) Radverkehr in Gegenrichtung zugelassen Natursteinpflaster	Kein Handlungsspielraum (Historisches Pflaster vor Dom bleibt aus stadtgestalterischen Gründen erhalten.) <i>Ausweitung der Bevorrechtigung des Radverkehrs gegenüber dem Kfz-Verkehr in der Altstadt ist zu prüfen.</i>	---

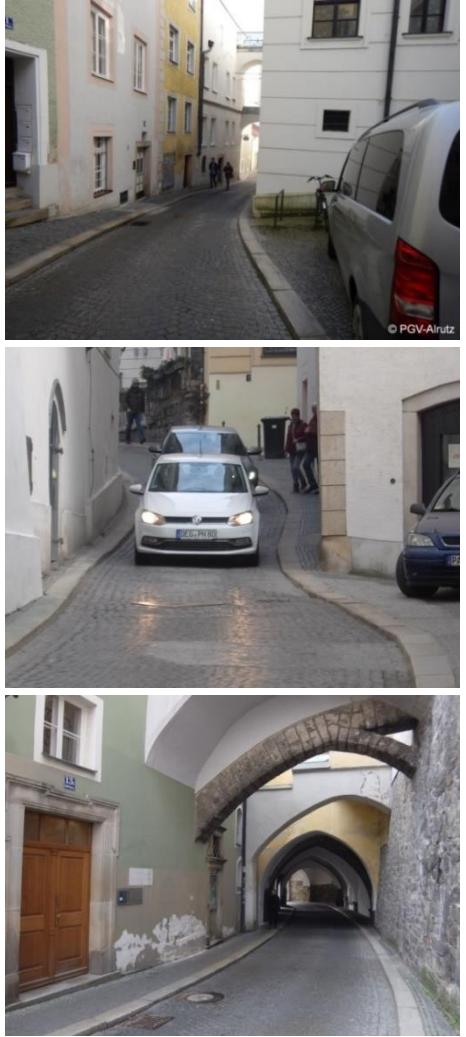
Nr.	Straßenabschnitt	Bestand / Problem	Lösungsansatz	Priorität	Fotos
14.	Innbrückgasse Residenzplatz – Gottfried- Schäffer-Straße	<p>Mischverkehr (unechte Einbahnstraße für Radverkehr) Einfahrt des Radverkehrs in Fahrtrichtung Ost nicht zugelassen (Schiebestrecke im Innbrückbogen); östlich Innbrückbogen Mischverkehr Natursteinpflaster Engstelle in Innbrückbogen</p> <p>(siehe Handlungsschwerpunkt Innbrückgasse und Bereich vor Stadttheater im Radverkehrskonzept)</p>	<p>Detailplanungen erforderlich Einrichtung einer Fahrradstraße mit kompletter Freigabe für den Radverkehr in beide Richtungen; ggf. Freigabe für den Kfz-Verkehr in Einbahnrichtung (möglichst nur Anlieger). Intensive Öffentlichkeitsarbeit nötig</p>	1

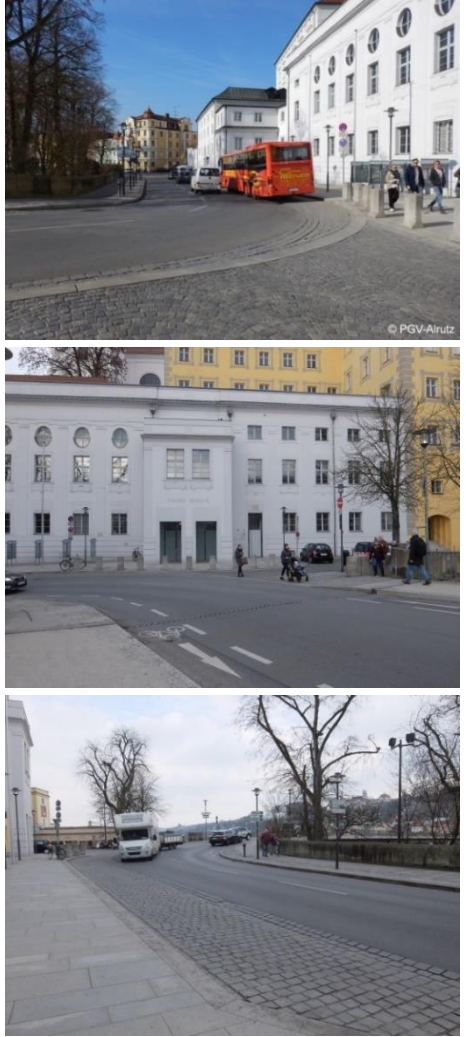
Nr.	Straßenabschnitt	Bestand / Problem	Lösungsansatz	Priorität	Fotos
15.	Gottfried-Schäffer-Straße/ Mariahilfstraße (Marienbrücke)	<p>Wartepflicht für Radverkehr aus Innbrückgasse</p> <p>Fehlende Querungssicherung für Radverkehr Richtung Marienbrücke</p> <p>Unzureichende Linksabbiege- bzw. Geradeausfahrunterstützung von der Innstraße zur Innbrückgasse.</p> <p>Laut ADFC/VCD Gefährdung des Radverkehrs durch ein-/ausparkende Kfz vor der Redoute.(siehe Handlungsschwerpunkt Innbrückgasse und Bereich vor Stadttheater im Radverkehrskonzept)</p>	<p>Tempo 20 im Kurvenbereich</p> <p>Aufstellbereiche für abbiegende Kfz und Rad markieren.</p> <p>Prüfauftrag: Neuordnung des Kfz-Parkens vor der Redoute: Aufgabe der Parkplätze oder Umwandlung in Längsparkplätze</p>	1

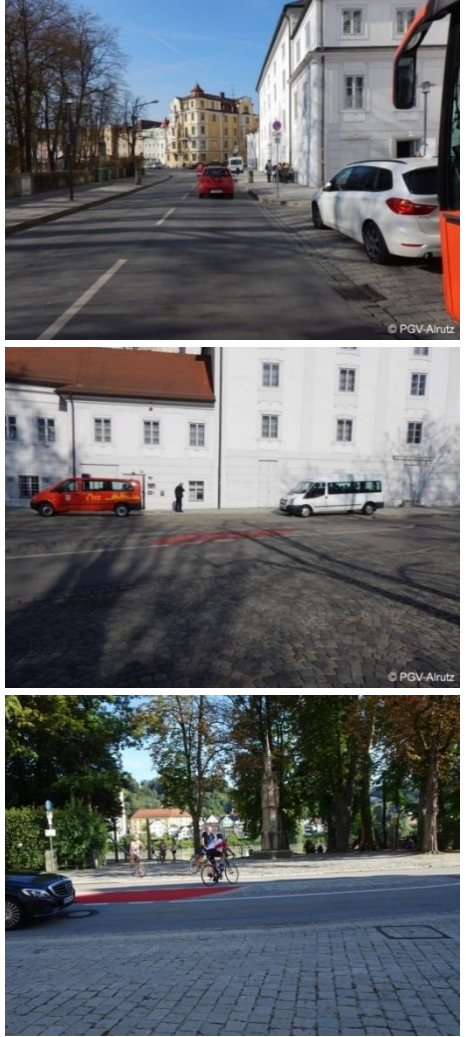
Nr.	Straßenabschnitt	Bestand / Problem	Lösungsansatz	Priorität	Fotos
16.	Gottfried-Schäffer-Straße Marienbrücke – Höhe Unterer Sand	Mischverkehr Übergang auf Innradweg mit markiertem Mittelstreifen	<p>Fahrradpiktogramme im Übergangsbereich Schutzstreifen (Marienbrücke)/ Mischverkehr markieren.</p> <p>Mittelstreifen durch baulichen und ggf. überfahrbare Mittelinsel ersetzen, um Schutzwirkung zu erhöhen. Bei geringer Flächenverfügbarkeit schräge Aufstellfläche beibehalten.</p> <p>Temporeduzierung auf 30 kmh prüfen, um Straße als Alternative zum innradweg zu stärken.</p>	<p>K</p> <p>1</p> <p>K</p>

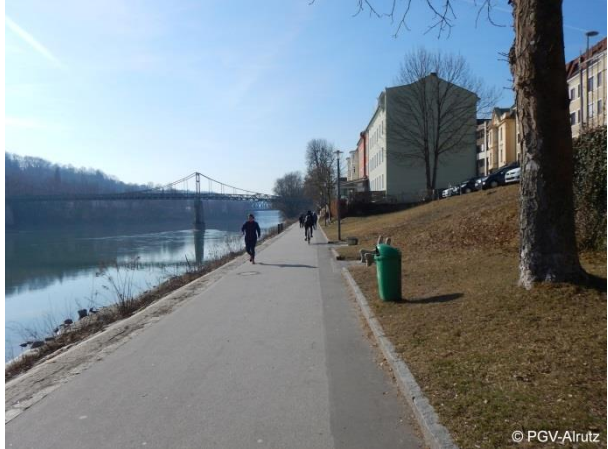
Nr.	Straßenabschnitt	Bestand / Problem	Lösungsansatz	Priorität	Fotos
17.	Innradweg Marienbrücke – Augustinergasse	Selbständige Wegeverbindung entlang des Inns, ca. 3,00 m Breite. Hohes Fußverkehrsaufkommen.	Kein Handlungsspielraum. Aufgrund des zeitweise hohen Fußverkehrsaufkommens Parallelführung über Gottfried-Schäffer-Straße stärken.	---

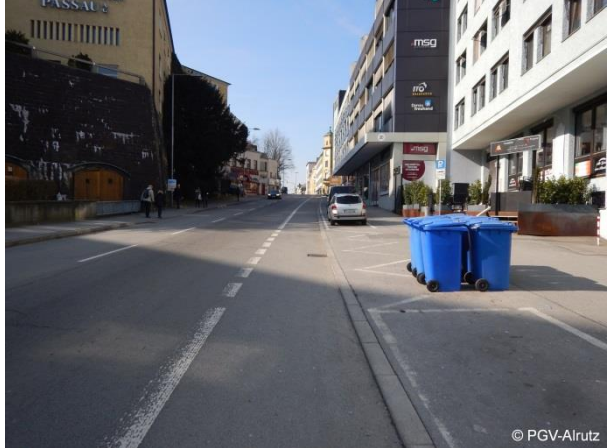
18.	Dr.-Hans-Kapfinger-Straße Nibelungenplatz - Nibelungenstraße	<p>Einseitiger Radfahrstreifen in Fahrtrichtung Westen (bergauf); Mischverkehr in Fahrtrichtung Osten (bergab)</p> <p>Markierung verblasst. Fehlender Sicherheitstrennstreifen zum Parken.</p> <p>Einmündung Ringstraße: Schlaglöcher und unebene Kanaldeckel.</p> <p>Übergang zur Neuburger Straße: dem Schutzstreifen folgende Radfahrende werden laut ADFC/VCD von geradeaus fahrenden Kfz in die Nibelungenstraße geschnitten und dabei gefährdet ca. 12.000 Kfz/Tag (Analysefall 2010)</p>	<p>Markierung Radfahrstreifen erneuern und Sicherheitstrennstreifen zum Parken berücksichtigen. Beginn (Übergang Mischverkehr Höhe Kleiner Exerzierplatz) flächig rot einfärben.</p> <p>Verbesserung der Belagsqualität und der Ebenheit der Fahrbahn in Höhe Ringstraße.</p> <p>Vorfahrtsituation auf Schutzstreifen im Zuge der abknickenden Vorfahrt Richtung Neuburger Straße weiter verdeutlichen.</p>	2

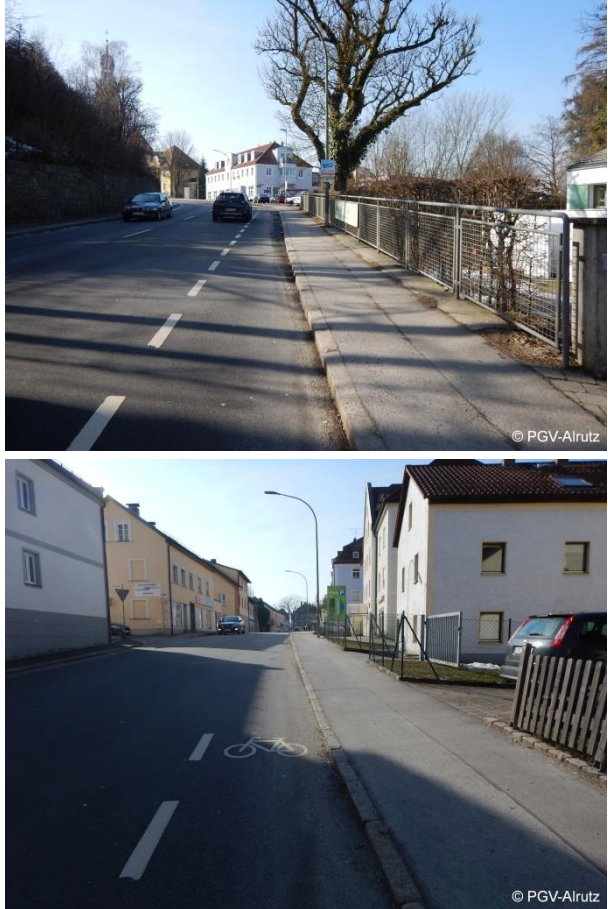
Nr.	Straßenabschnitt	Bestand / Problem	Lösungsansatz	Priorität	Fotos
19.	Neuburger Straße Dr.-Hans-Kapfinger- Straße – Dr.- Eggersdorfer-Straße	Einseitiger Schutzstreifen in Fahrtrichtung Westen (bergauf); Mischverkehr in Fahrtrichtung Osten (bergab). Schutzstreifen in Höhe Windschnur unterbrochen (Engstelle). ca. 9.300 Kfz/Tag (Analysefall 2010)	Wenn Schutzstreifen in Höhe Windschnur aufgrund geringerer Fahrbahnbreite nicht durchmarkiert werden kann Übergang bis Knotenpunkt Neuburger Straße/ Dr.- Eggersdorfer-Straße mit Piktogrammreihe markieren.	K

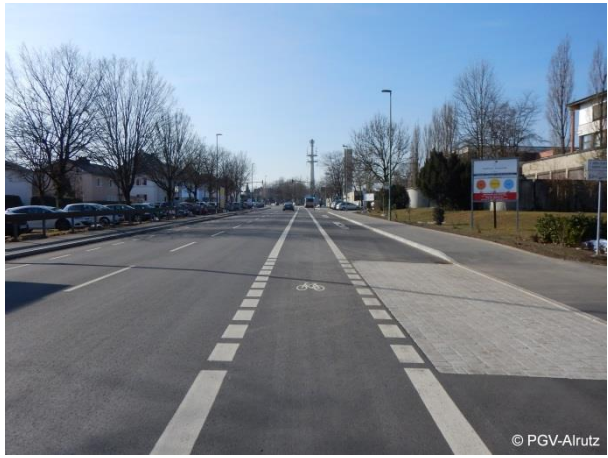
Nr.	Straßenabschnitt	Bestand / Problem	Lösungsansatz	Priorität	Fotos
20.	Neuburger Straße Dr.-Eggersdorfer-Straße - Leonhard-Paminger- Straße	Radfahrstreifen bzw. Schutzstreifen in Fahrtrichtung Südwesten; Schutzstreifen in Fahrtrichtung Nordosten	Kein Handlungsbedarf. Kreisverkehr Neuburger Straße/ Leonhard- Paminger-Straße in Planung	---

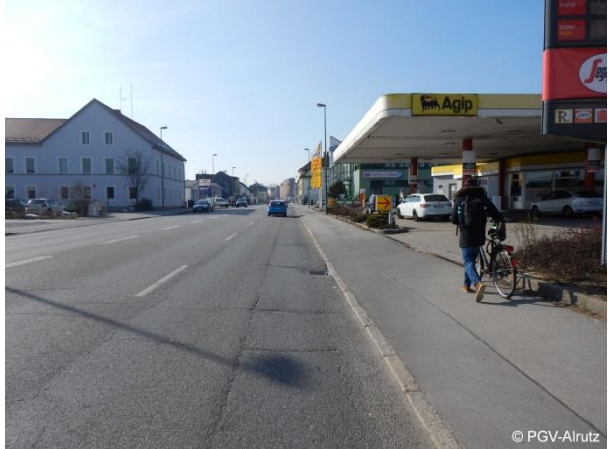
Nr.	Straßenabschnitt	Bestand / Problem	Lösungsansatz	Priorität	Fotos
21.	Neuburger Straße Leonhard-Paminger- Straße– Danziger Straße	<p>Mischverkehr, Tempo 50 Belagsschäden, v.a. im Fahrbahnrandbereich ca. 15.000 - 20.000 Kfz/Tag (Analysefall 2010) (siehe Handlungsschwerpunkt Abschnitt Leonhard-Paminger-Straße bis Prachatitzer Straße im Radverkehrskonzept)</p>	<p>Deckensanierung (inkl. Angleichung der Höhe der Kanaldeckel, Abläufe) Neuaufteilung Straßenquerschnitt Leonhard-Paminger-Straße bis Prachatitzer Straße : Beidseitig Radfahrstreifen bzw. Schutzstreifen markieren (siehe Handlungsschwerpunkt) Westlich Prachatitzer Straße: Markierung Radfahrstreifen prüfen; alternativ beidseitige Einrichtungsradwege anlegen. Berücksichtigung der sicheren Führung an Grundstückszufahrten. Vorgezogene Haltlinie für Radverkehr an signalisierten Überwegen bzw. Knotenpunkten. Übergang auf Zweirichtungsrادweg (Planung, siehe Nr. 22) westlich Danziger Straße durch Querungsmöglichkeit berücksichtigen <i>Es ist zu prüfen, ob (wie im östlichen Abschnitt) auf einen Kfz-Fahrstreifen pro Richtung reduziert werden kann. Dafür ist eine Ermittlung aktueller Verkehrsstärken erforderlich. Nach vorhandenen Verkehrsstärken ist eine Abwicklung des Kfz-Verkehrs bei Einstreifigkeit nicht möglich.</i></p>	1

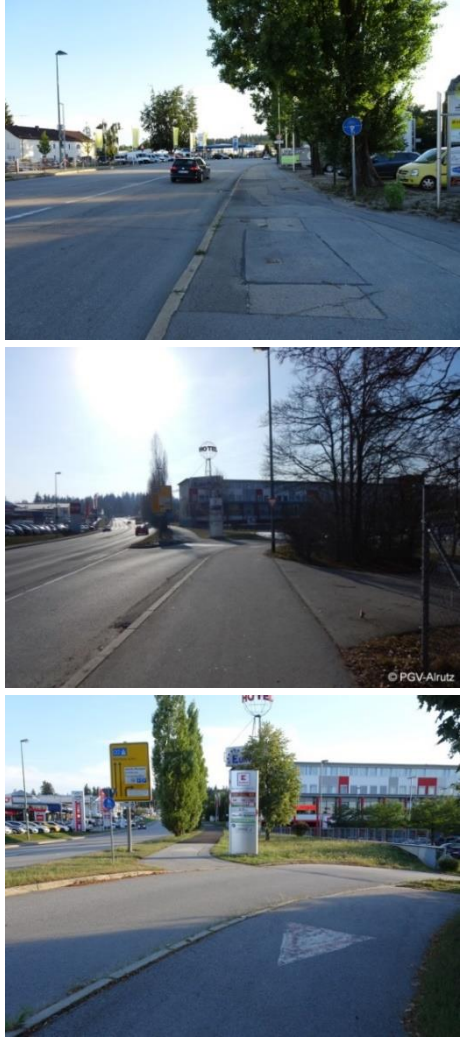
Nr.	Straßenabschnitt	Bestand / Problem	Lösungsansatz	Priorität	Fotos
22.	Neuburger Straße Danziger Straße – Kohlbruck (südlich der gegenüberliegenden Einmündung Traminer Straße)	Gehweg, Radverkehr frei bzw. gem. Geh- und Radweg mit einer Breite von ca. 2,50 m; Zweirichtungsverkehr leichte Belagsschäden Außerortscharakter ca. 25.000 Kfz/Tag (Analysefall 2010)	<p>Ausbau des Seitenraums auf 3,00 m Breite</p> <p>Geradlinige, fahrbahnahe Radverkehrsfurten an Breslauer Straße und Pionierstraße markieren. Furtmarkierungen und Bordabsenkungen erneuern.</p> <p>Vorrang über Parkplatzzufahrt Einkaufszentrum einrichten. Geradlinige, fahrbahnahe Querung mit flächiger Roteinfärbung oder Radwegüberfahrt sichern.</p> <p>Führung entlang Bushaltestelle Breslauer Straße: Detailplanung erforderlich. Radverkehr möglichst außerhalb des Wartebereichs führen.</p>	<p>2</p> <p>1</p> <p>1</p>

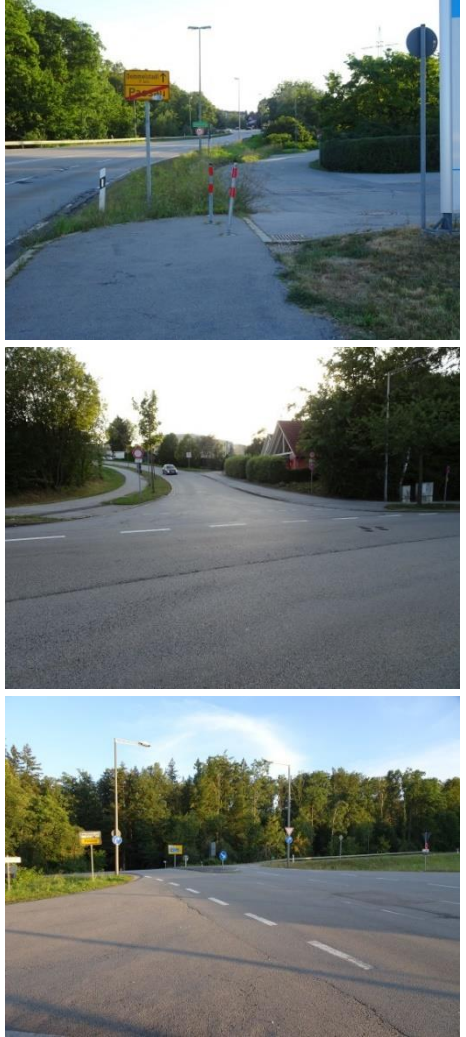
Nr.	Straßenabschnitt	Bestand / Problem	Lösungsansatz	Priorität	Fotos
23.	Kohlbruck Abzweig Neuburger Straße - Buswendeplatz Kohlbruck Kohlbruck/Messestraße	Mischverkehr, Tempo 50 Fehlende Querungssicherung an Messestraße, Knotenpunkt überdimensioniert	Übergang gem. Geh- und Radweg Neuburger Straße und Kohlbruck verbessern. Fahrkurve anpassen, Poller versetzen und Durchlassbreite auf mind. 1,50 m verbreitern. Temporeduzierung in Kohlbruck auf 30 km/h prüfen. Sicherung der Querung der Messestraße mit Mittelinsel und engerer Fassung des Knotenpunkts ggf. mit Markierung.	K   2  1

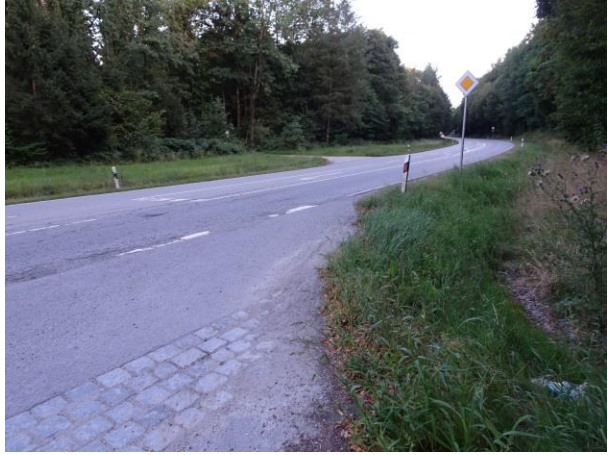
Nr.	Straßenabschnitt	Bestand / Problem	Lösungsansatz	Priorität	Fotos
24.	St 2618 Höhe Zufahrt "AOK Cross-Parcours" Kohlbruck / Stadtgrenze Passau	Fortsetzung Richtung Neuburg: Mischverkehr , Tempo 100 fehlende Radverkehrsanlage außerorts	Neubau einseitiger gemeinsamer Geh- und Radweg entlang St 2618 Anbindung an Neuburg am Inn unter Berücksichtigung der Topographie prüfen. Angenehmere Steigung als über Bierweg. Anbindung über Waldwege weiterhin gegeben.	2

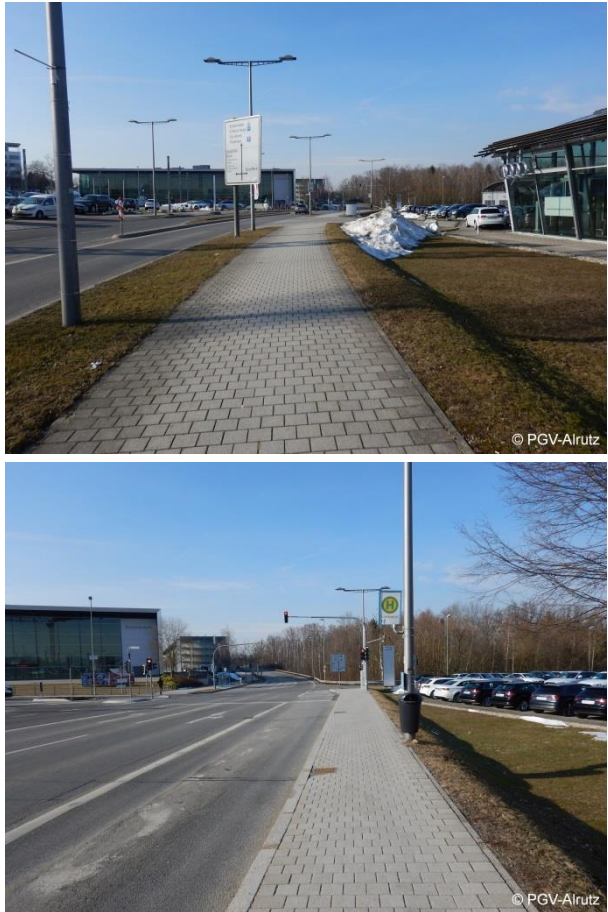
Nr.	Straßenabschnitt	Bestand / Problem	Lösungsansatz	Priorität	Fotos
25.	Pionierstraße Neuburger Straße – Dr.- Emil-Brichta-Straße	Südseite: Gem. Geh- und Radweg mit einer Breite von ca. 2,50 m, Zweirichtungsverkehr ca. 8.000 Kfz/Tag (Analysefall 2010)	Südseite: Wegen Weiterführung als einseitiger Zweirichtungsradweg nordwestlich der Dr.-Emil-Brichta-Straße Zweirichtungsverkehr weiterhin ermöglichen. Ausbau als getrennter Rad- und Gehweg – Radwegbreite für Zweirichtungsverkehr mind. 2,00 m.	1

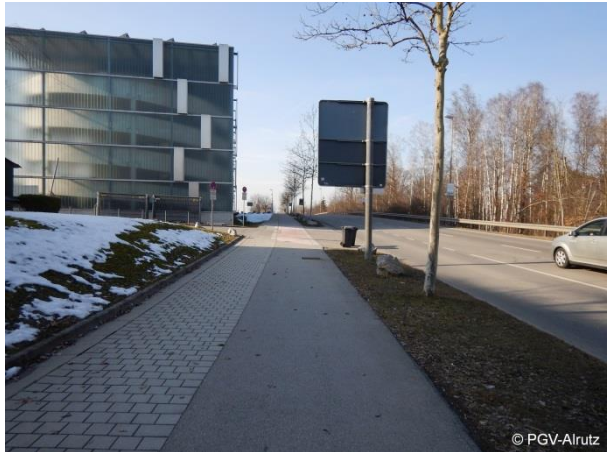
Nr.	Straßenabschnitt	Bestand / Problem	Lösungsansatz	Priorität	Fotos
26.	Pionierstraße Dr.-Emil-Brichta-Straße – Messestraße	Einseitiger Zweirichtungsrادweg mit einer Breite von ca. 2,00 m.	Aufgrund des zeitweise hohen Radverkehrsaufkommens (Anbindung Dreiländerhalle, Erlebnisbad) Ausbau des Radwegs auf maximal mögliche Breite (ca. 2,50 – 3,00 m). Furtmarkierungen und flächige Einfärbung an Zufahrten erneuern.	2  K

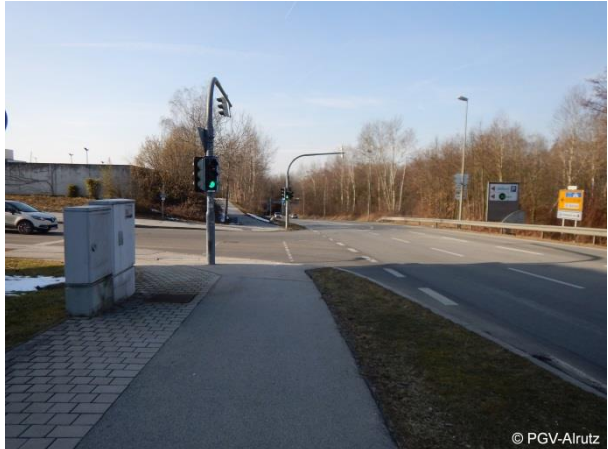
<p>© PGV-Alrutz</p>
27.	Pionierstraße/ Messestraße	Furtmarkierung verblasst Borde an Anschlussknoten mit Schlag	Furtmarkierung erneuern und Bordabsenkungen verbessern.	K

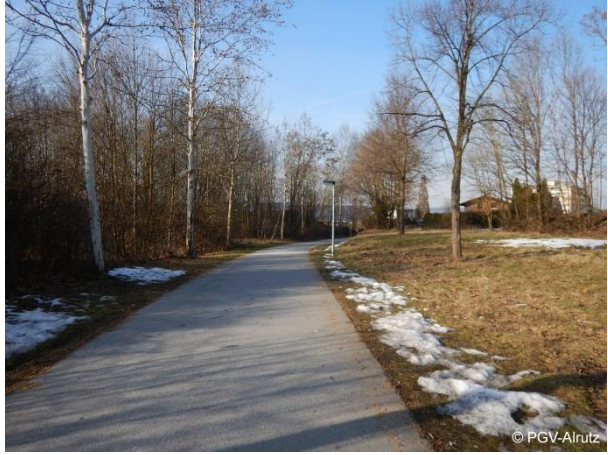
Nr.	Straßenabschnitt	Bestand / Problem	Lösungsansatz	Priorität	Fotos
28.	Pionierstraße Messestraße – Birkhamer Straße	Selbstständige Wegeverbindung mit einer Breite von ca. 3,00 – 3,50 m	Kein Handlungsbedarf.	---

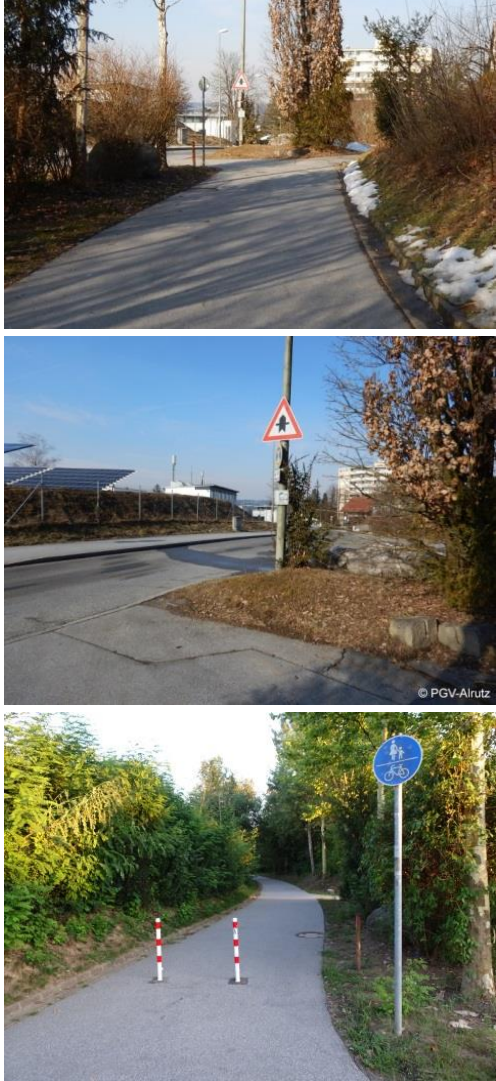
Nr.	Straßenabschnitt	Bestand / Problem	Lösungsansatz	Priorität	Fotos
29.	Selbstständige Wegeverbindung/ Birkhamer Straße	Wartepflicht für Radverkehr Unzureichende Sichtverhältnisse Unzureichende Durchlassbreite zwischen Pollern.	Übergang auf Birkhamer Straße geradliniger gestalten. Vorrang für Radverkehr über Birkhamer Straße prüfen. Erforderlichkeit Poller prüfen. Sonst versetzen und Durchlassbreite von mind. 1,50 m gewährleisten.	1  K

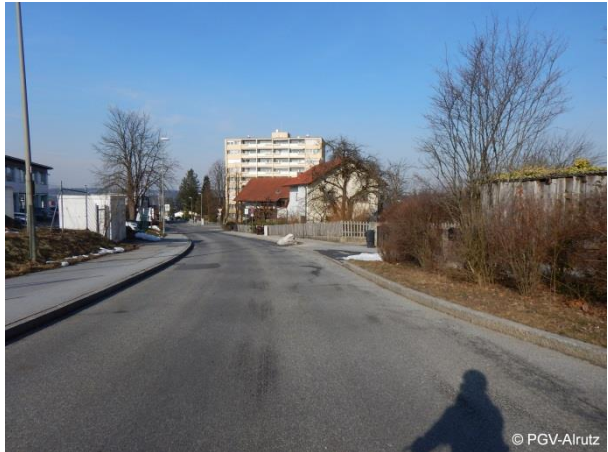
Nr.	Straßenabschnitt	Bestand / Problem	Lösungsansatz	Priorität	Fotos
30.	Birkhamer Straße Selbstständige Wegeverbindung - Vornholzstraße	Mischverkehr, Tempo 30-Zone Wartepflicht an Vornholzstraße (Fahrtrichtung Norden) ca. 3.500 Kfz/Tag (Analysefall 2010)	Kein Handlungsbedarf.	---

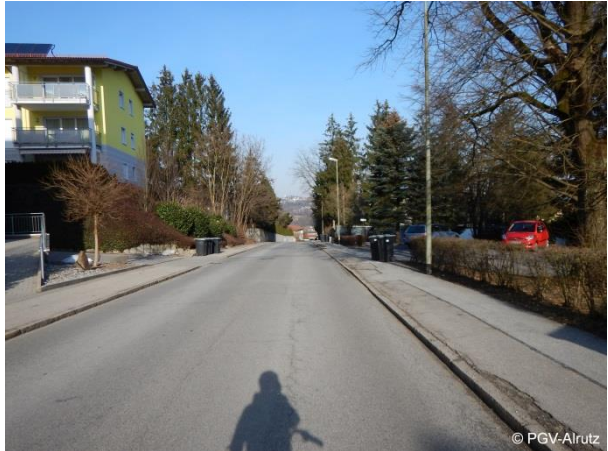
31.	Vornholzstraße Birkhamer Straße – Granecker Straße	Mischverkehr, Tempo 50 Fahrbahnbreite ca. 6,00 m In Fahrtrichtung Süden erhebliche Steigung. ca. 3.500 Kfz/Tag (Analysefall 2010)	Einseitiger Schutzstreifen mit einer Breite von 1,50 m in Fahrtrichtung Süden (bergauf) markieren. Temporeduzierung auf 30 km/h prüfen.	1

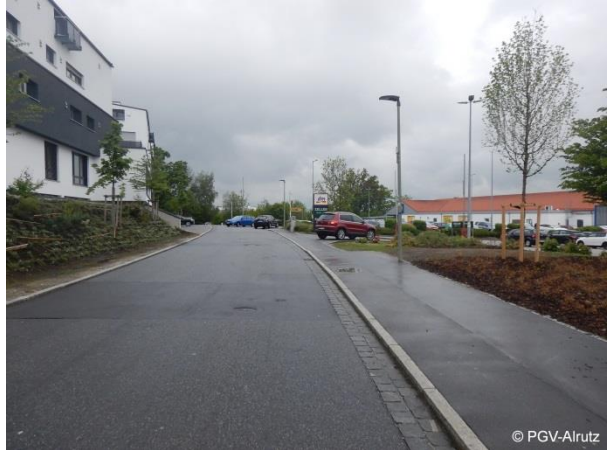
Nr.	Straßenabschnitt	Bestand / Problem	Lösungsansatz	Priorität	Fotos
32.	Granecker Straße Vornholzstraße – Äußere Spitalhofstraße	Mischverkehr, Tempo 50	<p>DTV prüfen, ggf. Radverkehrsanlage ergänzen</p> <p>Alternativ Radverkehr über selbständige Wegeverbindung östlich Granecker Straße führen: Wegeausbau und Anbindung im Kurvenbereich sichern</p> <p>Detailplanung nötig</p> <p><i>(im Zusammenhang mit lfd. Nr. 33, 34 und 36 zu betrachten)</i></p>	1

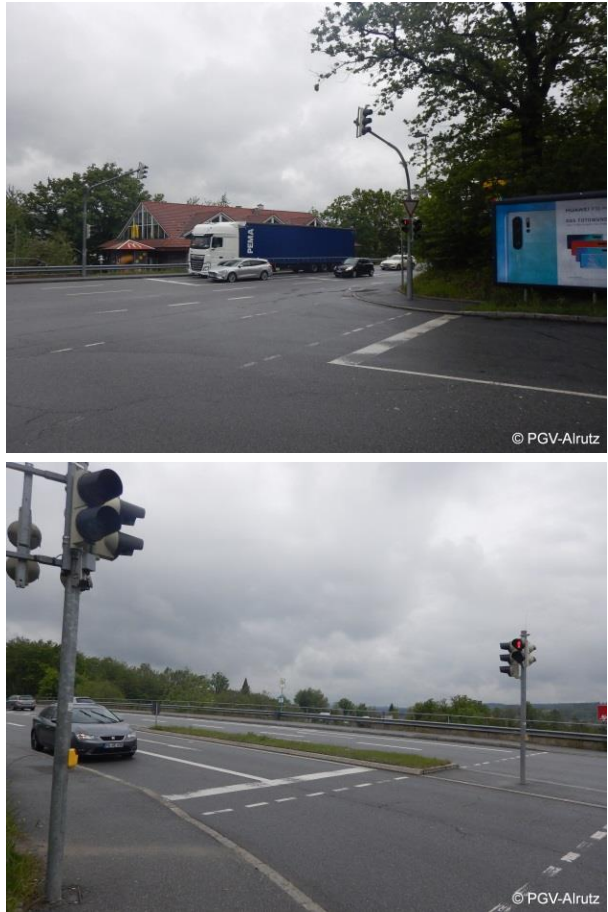
Nr.	Straßenabschnitt	Bestand / Problem	Lösungsansatz	Priorität	Fotos
33.	Granecker Straße/ Äußere Spitalhofstraße	Radverkehr im Knotenpunkt nicht berücksichtigt.	<p>DTV prüfen                      Radverkehr im Knoten berücksichtigen                      Detailplanung nötig</p> <p><i>(im Zusammenhang mit lfd. Nr. 32, 34 und 36 zu betrachten)</i></p>	1

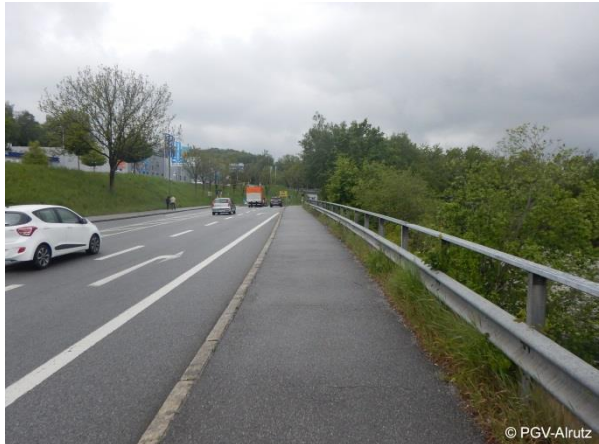
Nr.	Straßenabschnitt	Bestand / Problem	Lösungsansatz	Priorität	Fotos
34.	Äußere Spitalhofstraße, B12 Granecker Straße – Franz-Josef-Strauß- Brücke	Radverkehr nicht durchgehend berücksichtigt.	Führung über Äußere Spitalstraße mit Radwegeaus- bzw. -neubau erforderlich  <i>(im Zusammenhang mit lfd. Nr. 32, 33 und 36 zu betrachten)</i>	2

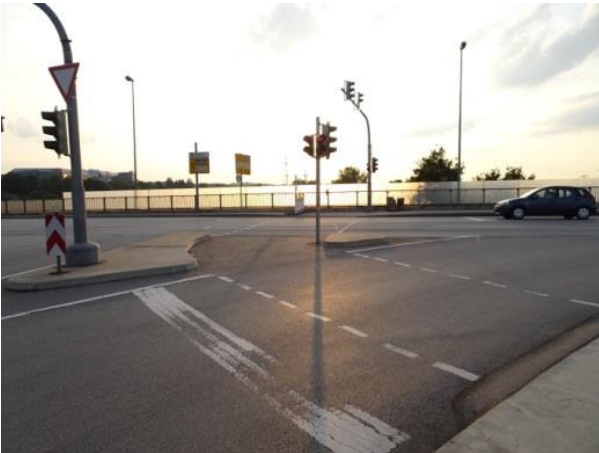
35.	Franz-Josef-Strauß- Brücke	Keine durchgängigen direkten Radwege zwischen nördlichem Donauufer und Verbindungsrampen Haitzinger Straße. LSA-Querung und Auf- und Abfahrt über Rampen bei B8 erforderlich.  Lange Wartezeiten an LSA südlich Franz- Josef-Strauß-Brücke ca. 30.000 Kfz/Tag (Analysefall 2010)	Prüfung eines durchgängigen gem. Geh- und Radwegs für Zweirichtungsverkehr auf der Westseite der Brücke (konfliktfrei). Breite mind. 3,00 m plus STS. Erweiterung Brückenquerschnitt (Detailplanung nötig) Anbindung Westendstraße berücksichtigen.	1

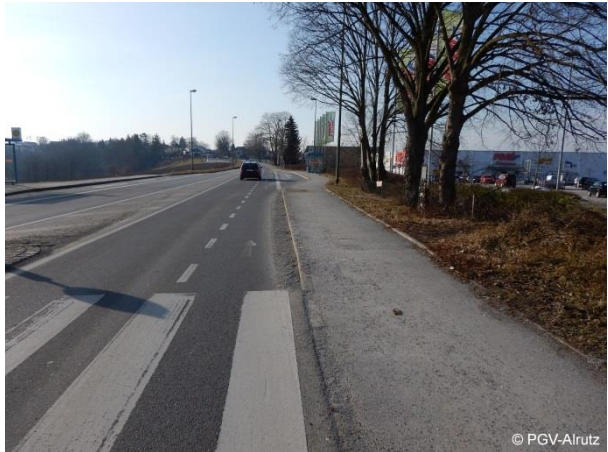
Nr.	Straßenabschnitt	Bestand / Problem	Lösungsansatz	Priorität	Fotos
38.	Steinbachstraße Holzmannstraße – Bushaltestelle Holzmannstraße	Fahrtrichtung Westen: Schutzstreifen mit einer Breite von ca. 1,50 m, Markierung und Fahrradpiktogramme verblasst Fahrtrichtung Osten: Radverkehr im Mischverkehr Tempo 50 ca. 16.000 Kfz/Tag (Analysefall 2010)	Markierung und Piktogramme erneuern. Übergang in Mischverkehr mit Fahrradpiktogrammen verdeutlichen.	K

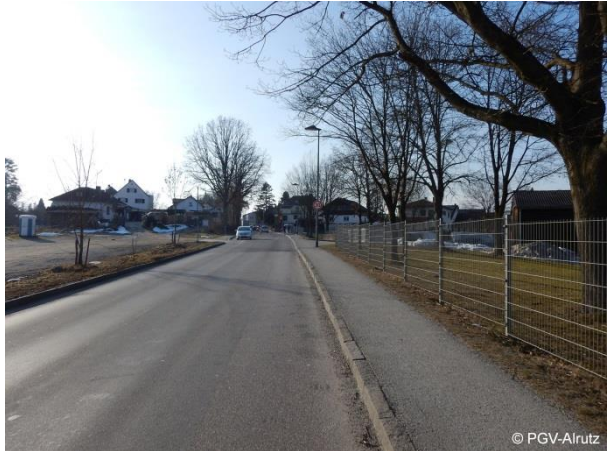
39.	Steinbachstraße Bushaltestelle Holzmannstraße – Alte Poststraße	Radverkehr im Mischverkehr, Tempo 50 bzw. Tempo 30 ab Straßenmeisterei	Bei Fahrbahnbreiten ab ca. 6,00 m (westlicher Abschnitt) Markierung Schutzstreifen bergauf ergänzen.  Hinweis: Die Stadt Passau plant, den Schutzstreifen bis zum bestehenden Tempo-30-Bereich zu verlängern. Dafür soll die Fahrbahn geringfügig verbreitert werden (auf der Südseite).	2

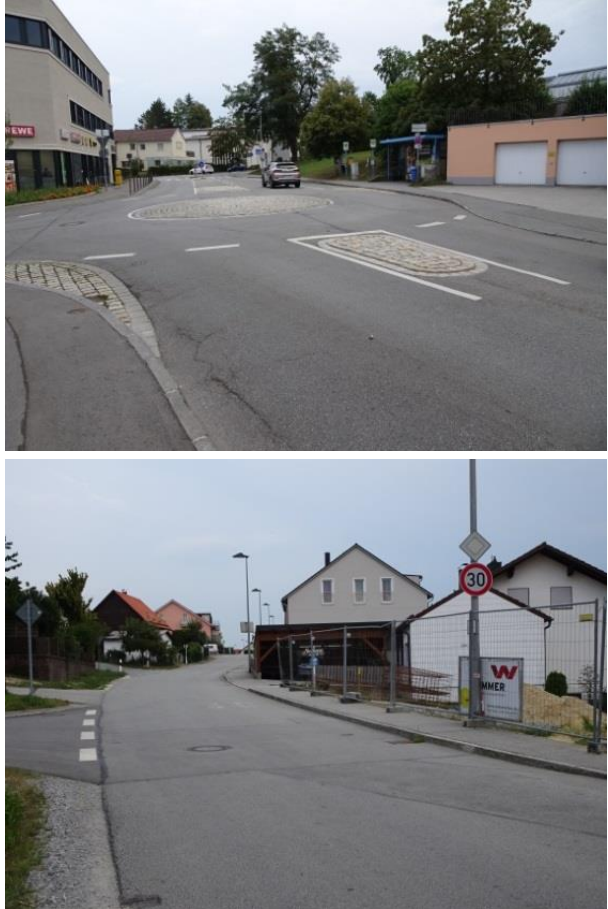
Nr.	Straßenabschnitt	Bestand / Problem	Lösungsansatz	Priorität	Fotos
40.	Alte Poststraße Steinbachstraße – Stadtgrenze Passau	Mischverkehr, Tempo 30 bzw. 50, Tempo 60 ab Bierweg bis Stadtgrenze Ca. 6.200 Kfz im östlichen Abschnitt, Richtung Stadtgrenze deutlich weniger (Analysefall 2010).	Durchgehend Tempo 30 einrichten und Mischverkehrsführung durch Fahrradpiktogramme verdeutlichen.  Alternativ Markierung einseitiger Schutzstreifen prüfen	K

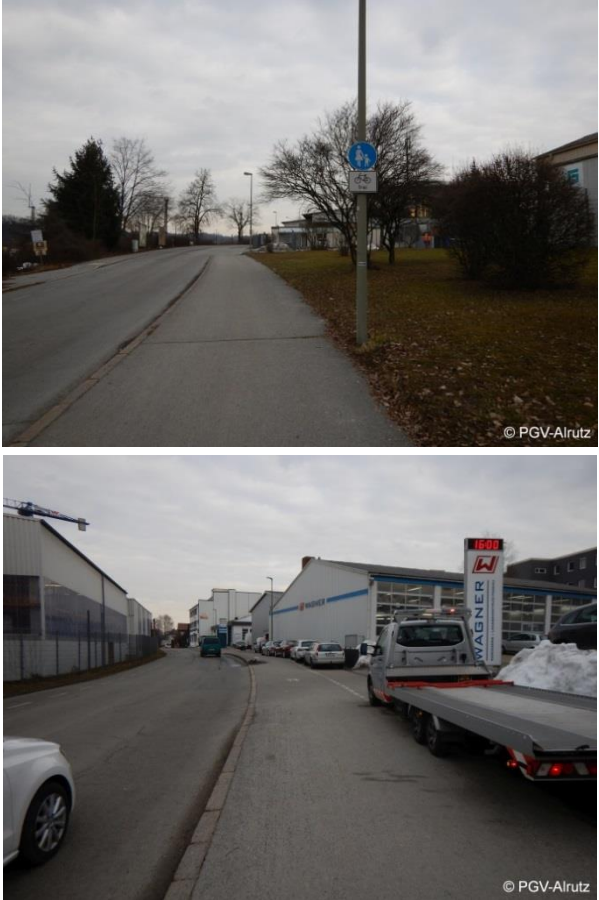
Nr.	Straßenabschnitt	Bestand / Problem	Lösungsansatz	Priorität	Fotos
43.	Haitzinger Straße Stelzhamer Straße – Haitzinger Brücke	<p>Fahrtrichtung Osten: Gehweg, Radverkehr frei mit einer Breite von ca. 2,50 – 3,00 m Furtmarkierungen z.T. flächig rot eingefärbt, verblasst</p> <p>Fahrtrichtung Westen: Schutzstreifen mit einer Breite von ca. 1,30 m, abschnittsweise verblasst.</p> <p>Belagsschäden.</p> <p>Zunehmende Verkehrsstärken Richtung Osten. Ca. 3.000 – 10.000 Kfz/Tag.</p>	<p>Führung im Seitenraum aufgrund vieler und z.T. stark befahrener Grundstückszufahrten (Konfliktstellen) nicht gut geeignet. Aufgrund Kfz-/SV-Stärke und geringer Fahrbahnbreite trotzdem beibehalten. Ausbildung verbessern: Furtmarkierungen über gesamte Breite ziehen, erneuern und flächig einfärben. Bordabsenkungen an Anschlussknoten verbessern. Gehweg, Radverkehr frei in gem. Geh- und Radweg ohne Benutzungspflicht ändern. Verdeutlichung mit Piktogrammen für gemeinsame Führung Rad- und Fußverkehr.</p> <p>Verdeutlichung des Einrichtungsverkehrs mit Richtungspfeilen.</p> <p>Schutzstreifen auf 1,50 m verbreitern und Markierung erneuern und im Bereich der Aus- und Einfahrten rot einfärben. Ggf. aufgrund der besseren Sichtbarkeit Roteinfärbung auf kompletter Länge prüfen.</p> <p>Deckensanierung.</p>	1

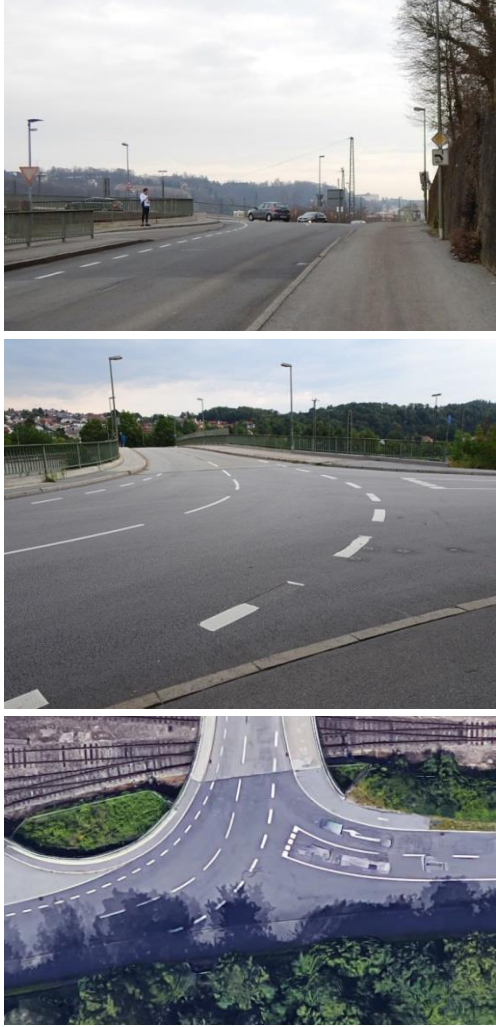
Nr.	Straßenabschnitt	Bestand / Problem	Lösungsansatz	Priorität	Fotos
44.	Haitzinger Straße/ Haitzinger Brücke	Fahrtrichtung Osten: Gehweg, Radverkehr frei Fahrtrichtung Westen: Querung der Zufahrt zur Haitzinger Brücke mit Wartepflicht, keine Berücksichtigung von Aufstellflächen für den Radverkehr. Tempo 50 Ca. 10.000 Kfz/Tag (Analysefall 2010)	Umbau des Knotenpunktes bei erhöhtem Verkehrsaufkommen prüfen. Markierungslösung für Radverkehr im Knotenbereich prüfen Detailplanung nötig	1
