## Handlungsbedarf im Haupttroutennetz

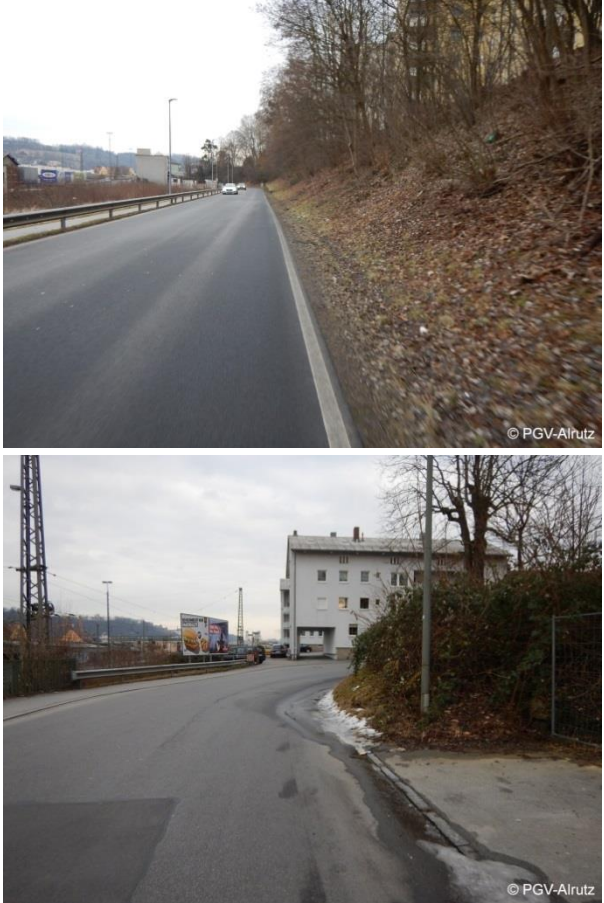
Nr.	Straßenabschnitt	Bestand / Problem	Lösungsansatz	Priorität	Fotos
45.	Haitzinger Straße, Auerspergstraße Haitzinger Brücke – Grünaustraße	<p>Mischverkehr, Tempo 50                      Fahrbahnbreite ca. 6,00 m                      90 Grad-Kurve Haitzinger                      Straße/Auerspergstraße. Unzureichende                      Sichtverhältnisse.                      Außerortscharakter, da abschnittsweise                      anbaufrei und fehlender Gehweg.                      Fahrtrichtung Osten: Übergang von                      Gehweg, Radverkehr frei in den                      Mischverkehr ohne Sicherung</p> <p>Aus der Grünaustraße in die                      Auerspergstraße ausfahrende                      Radfahrende haben keine ausreichende                      Sicht auf nach links bergab fahrende                      Fahrzeuge und können somit nicht                      rechtzeitig gesehen werden.                      ca. 10.000 Kfz/Tag (Analysefall 2010)</p>	<p>In beide Fahrtrichtung Piktogrammketten                      markieren (Piktogramme etwa im Abstand                      von 50 m).                      Fahrtrichtung Osten: Übergang von                      Seitenraum auf Fahrbahn mit Sperrfläche                      sichern (flächig rote Einfärbung)                      Im Kurvenbereich Haitzinger Straße/                      Auerspergstraße Markierung kurzer                      Schutzstreifen prüfen (Fahrbahnbreite ca.                      9,00 m) und prüfen, ob Kfz-Parken in                      nördlicher Auerspergstraße unterbunden                      werden kann.                      Sichtverhältnisse verbessern, ggf. durch                      Neuordnung/Unterbindung des Parkens in                      der Auerspergstraße vor der Einmündung                      Grünaustraße.</p>	1

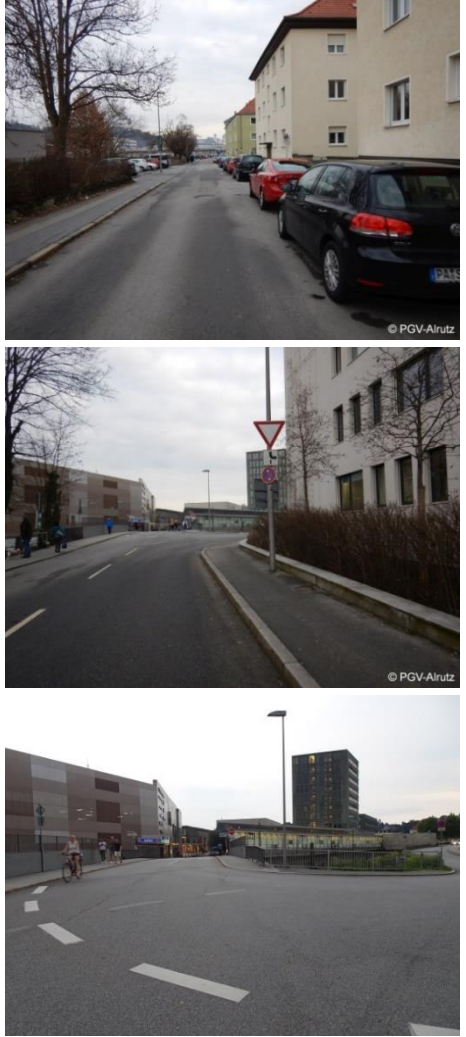
Nr.	Straßenabschnitt	Bestand / Problem	Lösungsansatz	Priorität	Fotos
46.	Grünaustraße Auerspergstraße - Heuwieserstraße	Mischverkehr, Tempo 30-Zone Einbahnstraße zw. Auerspergstraße und Gabelsbergerstraße abschnittsweise einseitiges Parken überdimensionierte Abzweigung mit Fortsetzung der Grünaustraße Richtung Süden (Dr.-Hans-Kapfinger-Straße), geringe Verkehrsstärken, Wartepflicht	Einrichtung einer Fahrradstraße (mit Bevorrechtigung des Radverkehrs) prüfen. Vorrang gegenüber Grünaustraße prüfen (Abzweig zur Dr.-Hans-Kapfinger-Straße) und Rückbau des Knotenpunktes prüfen. Radverkehr im Gegenverkehr durch Fahrradpiktogramme auf Fahrbahn Richtung Westen verdeutlichen.	2  K

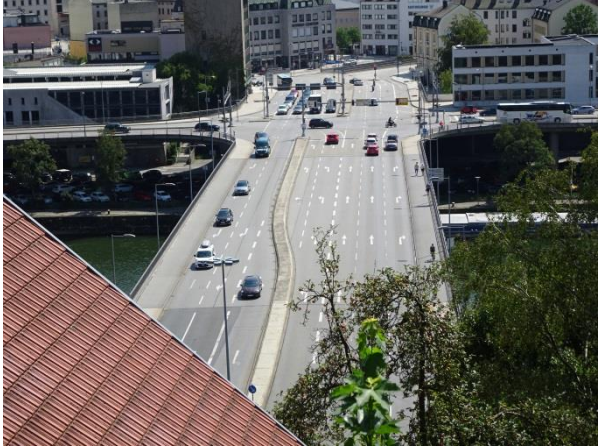
Nr.	Straßenabschnitt	Bestand / Problem	Lösungsansatz	Priorität	Fotos
48.	Am Schanzl/ Regensburger Straße/ Fritz-Schäffer-Promenade und Schanzlbrücke	Beidseitig Gehweg, Radverkehr frei, Zweirichtungsverkehr. ca. 34.700 Kfz/Tag (Analysefall 2010)	<p>Anbindung Donauradweg über die Badhausgasse bzw. Fritz-Schäffer-Promenade (Zweirichtungsradweg auf Rampe vorsehen – Ausbau erforderlich)</p> <p>Komplettumbau Knotenpunkt erforderlich. Geradlinige Querungen der B8 ohne Wartezeiten auf Dreiecksinseln ermöglichen.</p> <p>Weitere signalisierte Querung für Rad- und Fußverkehr nördlich des Knotens zur direkten Anbindung des Zweirichtungsradwegs in der Fritz-Schäffer-Promenade prüfen.</p> <p>Brücke: Ausbau der Seitenräume auf 4,50 m prüfen (2,00 m Radweg und 2,50 m Gehweg) plus Sicherheitstrennstreifen prüfen. Richtungstreue Führung vorsehen. <i>Detailplanung erforderlich.</i></p>	1

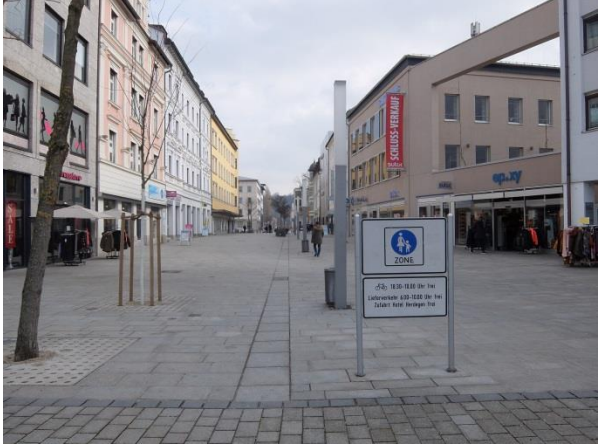
49.	Bahnhofstraße/ Ludwigsplatz/ Dr.-Hans- Kapfinger-Straße ZOB – Bahnhofstraße	Fußgängerzone, temporäre Freigabe für den Radverkehr zw. 18:30 und 10 Uhr	<p>Abschnitt der Fußgängerzone für den Radverkehr durchgehend freigeben. Anbindung zwischen Nikolastraße und Bahnhofstraße zur Anbindung des Donauradwegs über Badhausgasse. Fußverkehr bleibt weiterhin vorherrschende Verkehrsart. Schrittgeschwindigkeit für den Radverkehr.</p> <p><i>Zur Freigabe der Fußgängerzone gab es 2009 einen negativen Bürgerentscheid.</i></p>	K

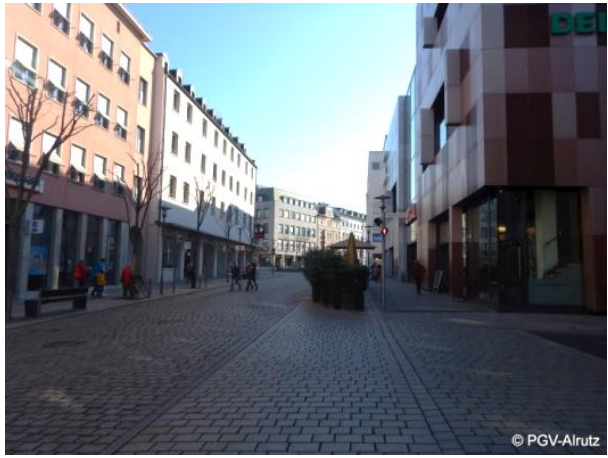
Nr.	Straßenabschnitt	Bestand / Problem	Lösungsansatz	Priorität	Fotos
50.	Bahnhofstraße, Obere Bahnhofstraße, Untere Bahnhofstraße Am Schanzl – Regensburger Straße (Donauradweg)	Radverkehr im Mischverkehr Natursteinpflaster	Strecke asphaltieren oder ebene Fahrstreifen für Radverkehr (Asphalt oder ebenes Pflaster) anlegen. (vgl. Kapitel 6.2.3 im Schlussbericht)	2

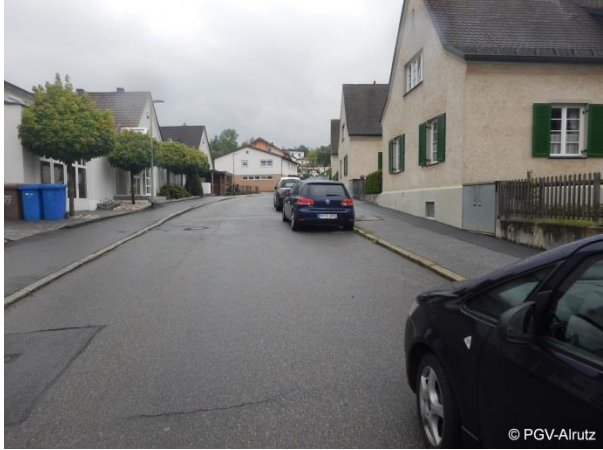
Nr.	Straßenabschnitt	Bestand / Problem	Lösungsansatz	Priorität	Fotos
52.	Vornholzstraße Vogelweider Straße – Vornholzstraße (Höhe Akitastraße)	Mischverkehr, Tempo 30-Zone Abschnittsweise Längsparken	Bei Aufgabe des Längsparkens Einrichtung einer Fahrradstraße möglich. Mittelinsel in Vogelweiderstraße zur Querung dieser einrichten (vgl. lfd. Nr. 51). Alternativführung: Vornholzstraße (Wendehammer)/ Dr. von Pichler-Platz/ Graf-Zeppelin-Str.	2  1

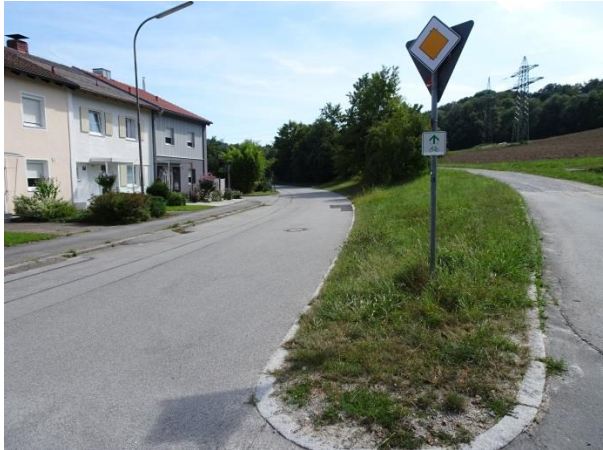
<p>© PGV-Alrutz</p>
53.	Innstraße Südliche Stadtgrenze Passau – Eduard-Hamm- Straße	Mischverkehr, Tempo 50 bzw. 30	Fahrradstraße einrichten (zumindest bis zum Beginn Innradweg)	K

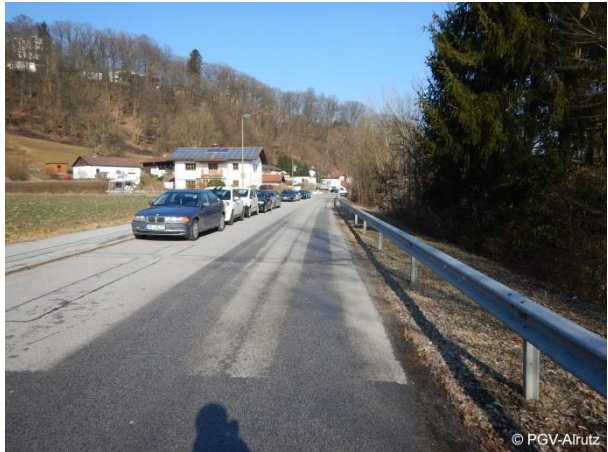
Nr.	Straßenabschnitt	Bestand / Problem	Lösungsansatz	Priorität	Fotos
54.	Innstraße Eduard-Hamm-Straße – Leonhard-Paminger- Straße	Radverkehr im Mischverkehr Tempo 30 bzw. 50 ab Zufahrt Innradweg ca. 4.000 Kfz/Tag (Analysefall 2010)	Kein Handlungsbedarf.	---

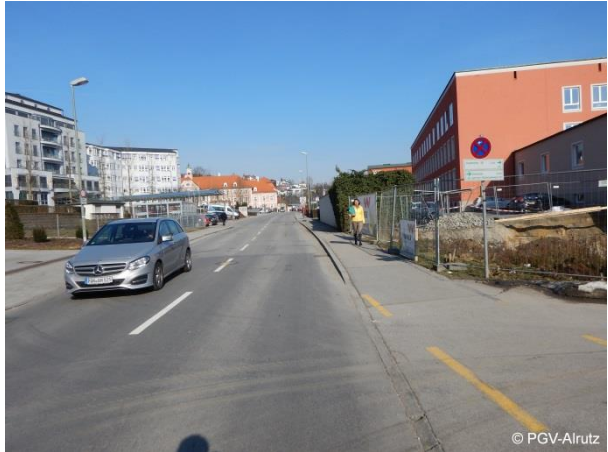
55.	Innstraße Leonhard-Paminger- Straße – Augustinergasse	Radverkehr im Mischverkehr Tempo 50 bzw. 30 östlich Universität Variierende Fahrbahnbreiten (6,50 bis 8,00 m) ca. 9.400 Kfz/Tag (Analysefall 2010)	Auf westlichem Abschnitt mit höheren Fahrbahnbreiten (Leonhard- Paminger- Straße bis ca. Wörthstraße) beidseitige Schutzstreifen markieren. Im Zuge der schmalen Abschnitten Piktogrammketten markieren. Alternativ: Temporeduzierung auf 30 km/h prüfen.	2

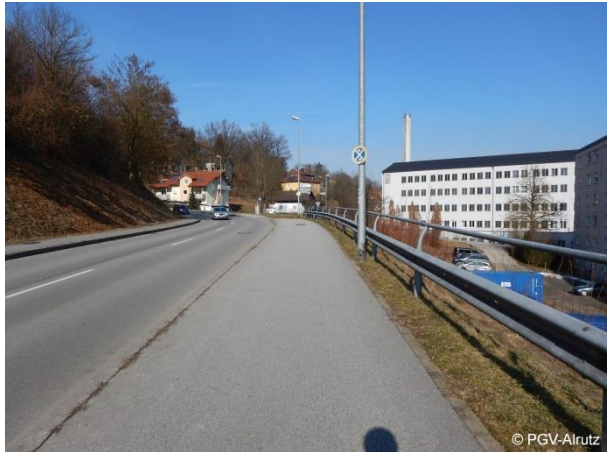
Nr.	Straßenabschnitt	Bestand / Problem	Lösungsansatz	Priorität	Fotos
56.	Leonhard-Paminger-Straße Innstraße – Höhe Hausnummer 11	Fahrtrichtung Nordwesten (bergauf): Gem. Geh- und Radweg, ca. 2,50 m – 3,00 m breit Fahrtrichtung Südosten: Mischverkehr Tempo 50 bzw. 30 ab Bebauung. Laut ADFC/VCD ständige Überschreitung der zulässigen Höchstgeschwindigkeiten durch Kfz.	Einhaltung der Höchstgeschwindigkeiten prüfen, z.B. mit Dialogdisplay.	K

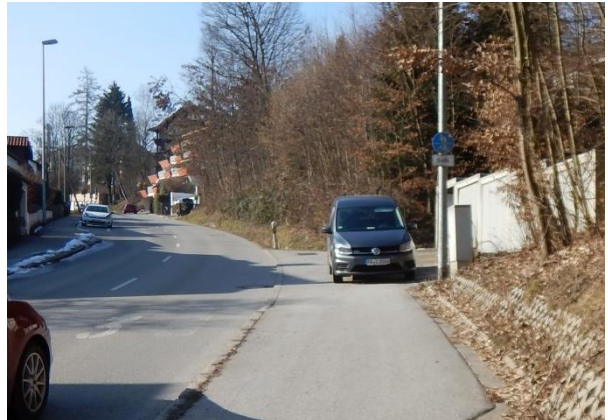
57.	Leonhard-Paminger-Straße Höhe Hausnummer 11	Abruptes Radwegende ohne gesicherten Übergang in den Mischverkehr (75 m bis Gehweg, Radverkehr frei)	Übergang mit Markierung verdeutlichen.	K

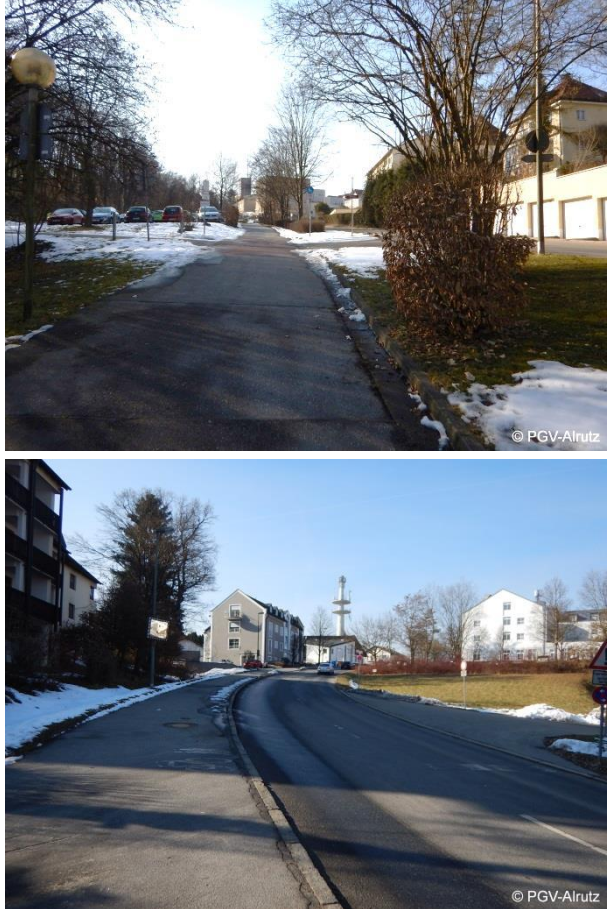
Nr.	Straßenabschnitt	Bestand / Problem	Lösungsansatz	Priorität	Fotos
58.	Leonhard-Paminger-Straße Höhe Hausnummer 14 - Neuburger Straße	<p>Gehweg, Radverkehr frei, ca. 3,30 - 4,00 m breit, Zweirichtungsverkehr</p> <p>Starkes Gefälle</p> <p>Der Gehweg wird künftig durch einen anstehenden Neubau auf den heutigen Parkplätzen näher an die Fahrbahn verlegt und dabei in der Breite reduziert.</p>	<p>Erforderlichkeit einer separaten RVA in Fahrtrichtung Nord (bergauf) wegen Steigung sinnvoll.</p> <p>Anlage einseitiger Schutzstreifen in Fahrtrichtung Nord prüfen, u.a. auch damit Fahrbahnquerung entfallen kann.</p> <p>Ansonsten Freigabe des linksseitigen Gehwegs bergauf und Ausbildung einer gesicherten Quermöglichkeit an Anfang und Ende des Weges.</p> <p>Sonst: Freigabe des Seitenraums für Radverkehr aufgeben.</p>	2

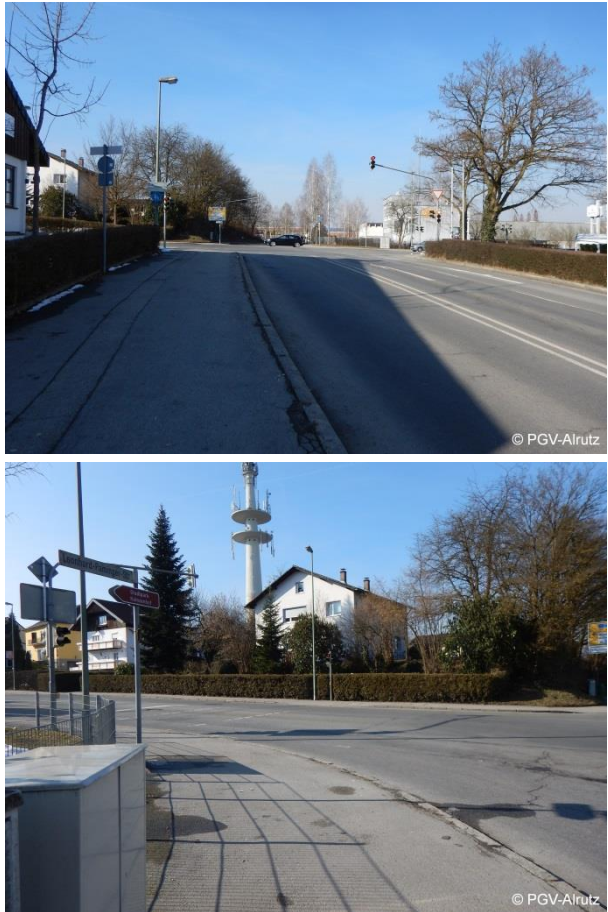
Nr.	Straßenabschnitt	Bestand / Problem	Lösungsansatz	Priorität	Fotos
59.	Leonhard-Paminger-Straße/ Neuburger Straße	<p>Umwegige Querung der Neuburger Straße bei Seitenraumführung. Schiebestrecke bis zur Fußgängerschutzanlage.</p> <p>Die Stadt Passau plant hier einen kleinen Kreisverkehr einzurichten. Radverkehr im Mischverkehr auf der Fahrbahn.</p>	Kein Handlungsbedarf.	---

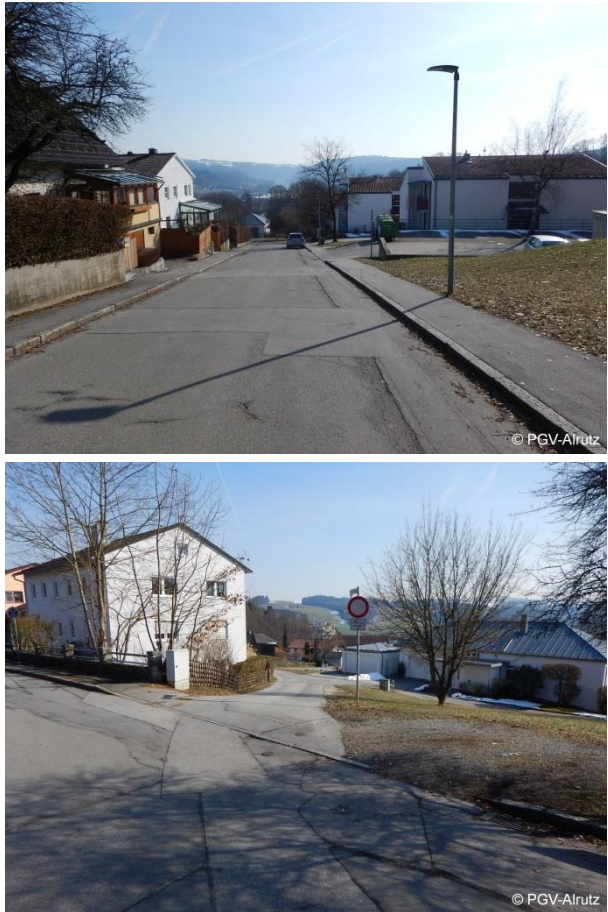
Nr.	Straßenabschnitt	Bestand / Problem	Lösungsansatz	Priorität	Fotos
60.	Schönleitnerweg Neuburger Weg – Selbstständige Wegeverbindung	Mischverkehr, Tempo 30 Belagsschäden, unzureichende Bordabsenkung in Höhe Sterzinger Straße In Fahrtrichtung Norden erhebliche Steigung.	Deckensanierung Bordabsenkung verbessern	2 K

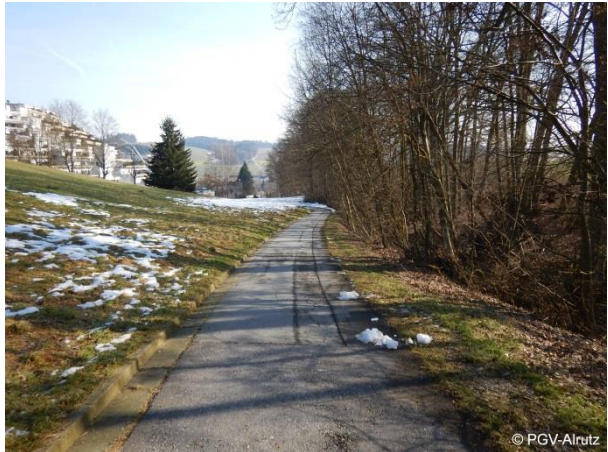
Nr.	Straßenabschnitt	Bestand / Problem	Lösungsansatz	Priorität	Fotos
61.	Selbstständige Wegeverbindung Schönleitnerweg – Eduard-Hamm-Straße	Gem. Geh- und Radweg, ca. 2,50 m breit, Zweirichtungsverkehr. Belagsschäden	Deckensanierung, Ausbauoptionen prüfen Überprüfung Freihaltung parkende Kfz im Übergangsbereich zu Eduard-Hamm- Straße	2

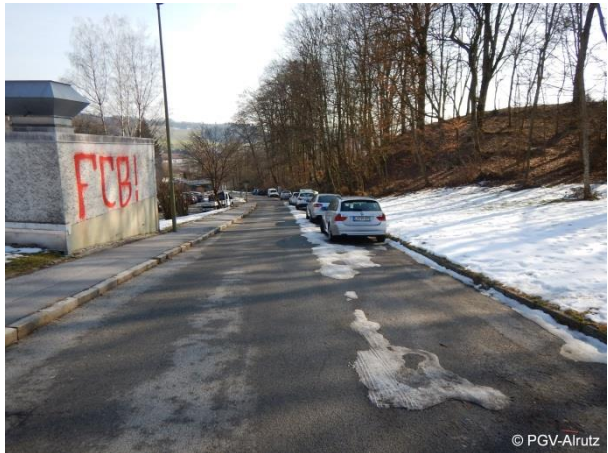
62.	Eduard-Hamm-Straße Selbstständige Wegeverbindung – Innstraße	Mischverkehr, Tempo 50 Abschnittsweise einseitiges Längsparken.	Temporeduzierung auf 30 km/h prüfen.	K

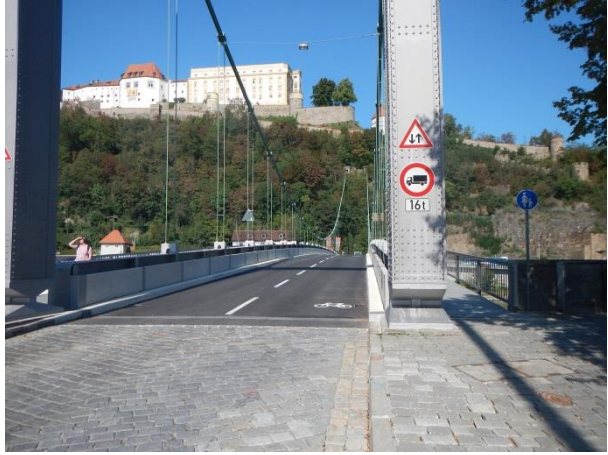
Nr.	Straßenabschnitt	Bestand / Problem	Lösungsansatz	Priorität	Fotos
63.	Prinzregent-Luitpold-Brücke („Hängebrücke“)	Radverkehr im Mischverkehr Einbahnführung für Kfz in Fahrtrichtung Norden	Kein Handlungsbedarf.	---

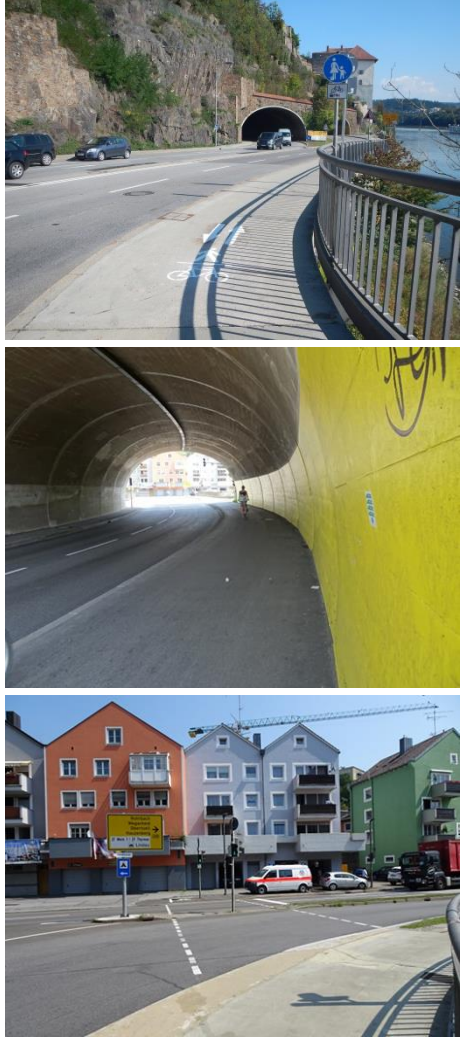
Nr.	Straßenabschnitt	Bestand / Problem	Lösungsansatz	Priorität	Fotos
65.	Angerstraße (B12) (Donauradweg) Prinzregent-Luitpold- Brücke – Obernzeller Straße (Ilzdurchbruch, südliche Röhre)	1) Gehweg, Radverkehr frei, ca. 2,50 - 3,00 m breit, Zweirichtungsverkehr fehlende Aufstellfläche für wartenden Radverkehr Querung Obernzeller Straße (bedeutender Abzweig in die Ortsteile Hals und Grubweg) DTV-Wert: 34.140 Kfz/Tag (Stand 2015)	<p><i>Aufstellfläche zur Querung der Obernzeller Straße erweitern, um Konflikte mit Radfahrenden auf dem Donauradweg zu vermeiden.</i></p> <p><i>Haltlinie an der LSA zur Einmündung Ferdinand-Wagner-Straße zur Verdeutlichung der bestehenden Wartepflicht für Radverkehr auch auf dem Radweg markieren.</i></p> <p><i>Prüfauftrag ADFC/VCD: Verbreiterung des Seitenraums und Trennung von Rad- und Fußverkehr.</i></p> <p><i>Nach Aussage der Stadt Passau kein weiterer Handlungsspielraum.</i></p>	---

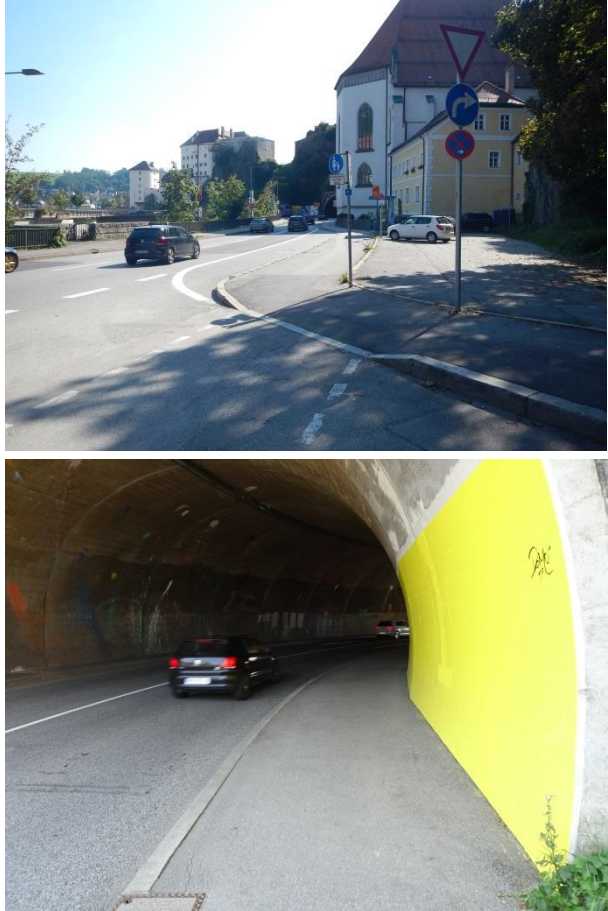
Nr.	Straßenabschnitt	Bestand / Problem	Lösungsansatz	Priorität	Fotos
66.	Angerstraße (B12) Freyunger Straße - Prinzregent-Luitpold- Brücke (nördliche Röhre)	Radverkehr im Mischverkehr Tempo 50 Ungesicherter Übergang von Seitenraumführung in Mischverkehr DTV-Wert: 34.140 Kfz/Tag (Stand 2015)	Übergang in Mischverkehr mit Markierungslösung verdeutlichen, Verkehrszeichen 138-10. Fahrradpiktogramme auf Fahrbahn in dichten Abständen markieren. Temporeduzierung auf 30 km/h prüfen. <i>Die Anlage eines eigenen Tunnels für                      Rad- und Fußverkehr wäre sinnvoll. Die                      Verwaltung ist allerdings an den                      Bürgerentscheid vom 28. April 2013                      gebunden.</i>	K

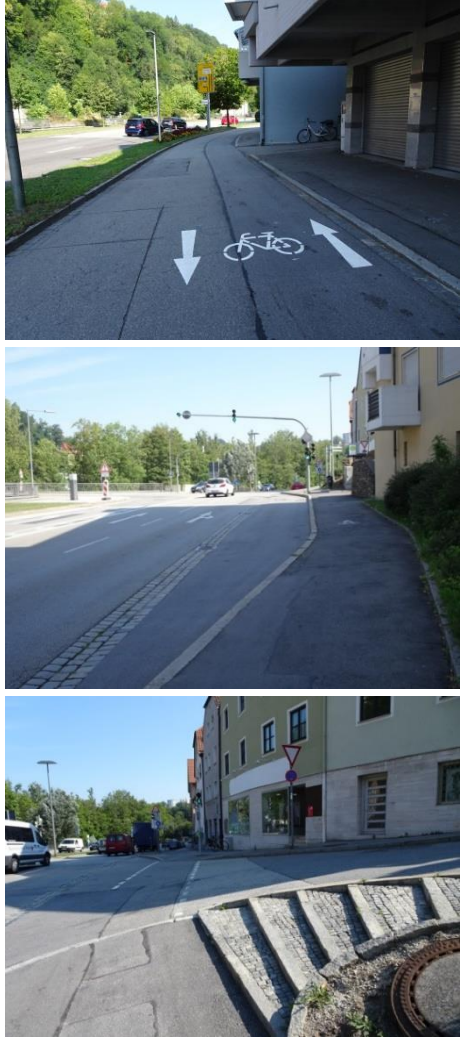
Nr.	Straßenabschnitt	Bestand / Problem	Lösungsansatz	Priorität	Fotos
67.	<p>Obernzeller Straße, Freyunger Straße (B12) B12 (südliche Ilzquerung) – Alte Straße</p>	<p>Führung im Seitenraum mit unterschiedlicher Breite und Qualität südliche Ilzbrücke bis zur Einmündung Löwenmühlstraße/nördliche Ilzbrücke. Engstelle an der Bushaltestelle. LSA an der Einmündung Löwenmühle mit verblasster und durch Straßenreparaturarbeiten beschädigter Furtmarkierung. Fahrradwegweisung mit Querung der Ilz Nördlich Einmündung Löwenmühle bis Alte Straße Führung im Mischverkehr. Ca. 25.700 Kfz/Tag (Analysefall 2010) (siehe Handlungsschwerpunkt Freyunger Straße (B12) inkl. Anbindung Stromlänge im Radverkehrskonzept)</p>	<p>Planung der Stadt Passau: Einrichtung und Ausbau eines gem. Geh- und Radwegs auf der Ostseite (Zweirichtungsradsverkehr) Buskap statt Busbucht zur Verbreiterung des Seitenraums für Zweirichtungsradsverkehr, Fußverkehr und Wartebereich für Fahrgäste prüfen. Furtmarkierung Einmündung Löwenmühlstraße erneuern. Überdimensionierten Knotenpunkt Alte Straße zurückbauen und fahrbahnahe, geradlinige Querung anlegen (siehe Handlungsschwerpunkt).</p>	1

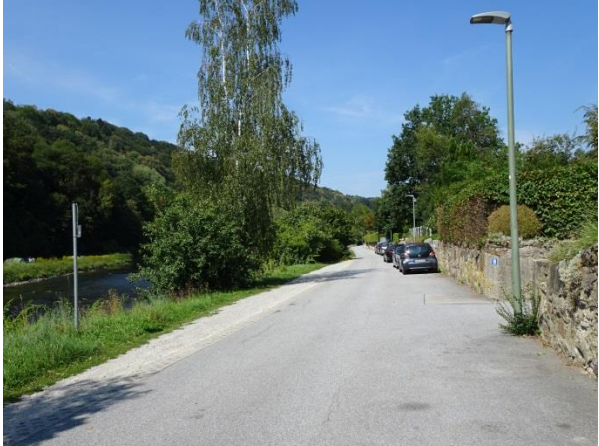
Nr.	Straßenabschnitt	Bestand / Problem	Lösungsansatz	Priorität	Fotos
68.	Stromlänge, Achatiusstraße, Landrichterstraße B12 - Perlfischerweg	Mischverkehr, Tempo 30 Fahrradstraße	Bodenpiktogramme mit Fahrradstraßensymbol ergänzen. Stadtweit einheitliche Piktogramme empfohlen.  Ggf. einseitiges Parken neu ordnen oder unterbinden, um ausreichende Fahrgassenbreite zu gewährleisten.	K

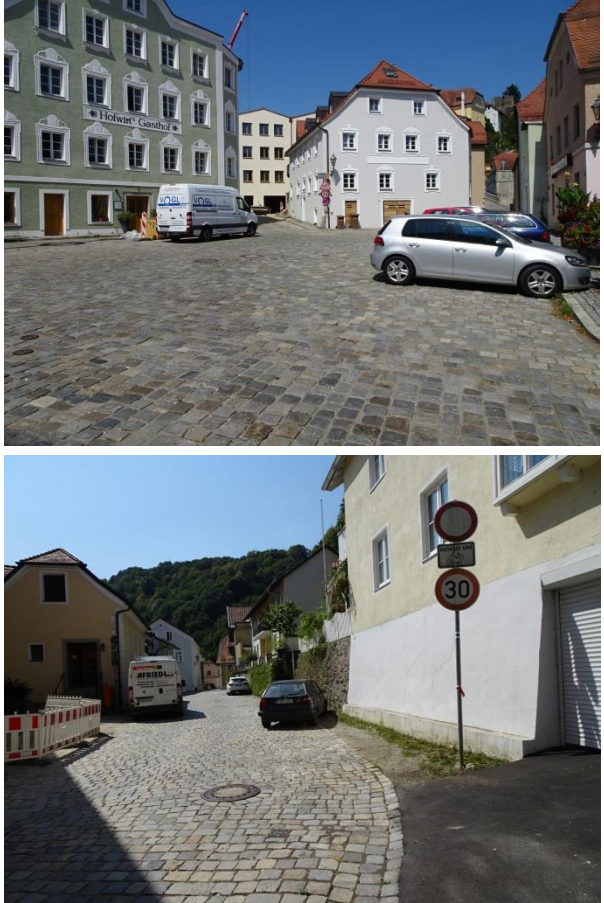
Nr.	Straßenabschnitt	Bestand / Problem	Lösungsansatz	Priorität	Fotos
70.	Marktplatz, Schmiedberg Landrichterstraße – Ortsausgang Hals	Mischverkehr, Tempo 30 Natursteinpflaster	Pflaster im Fahrbereich glätten <i>Ausweitung der Bevorrechtigung des Radverkehrs gegenüber dem Kfz-Verkehr in der Altstadt ist zu prüfen. Hinweis Stadt Passau: Kein Handlungsspielraum (historischer Bereich)</i>	2

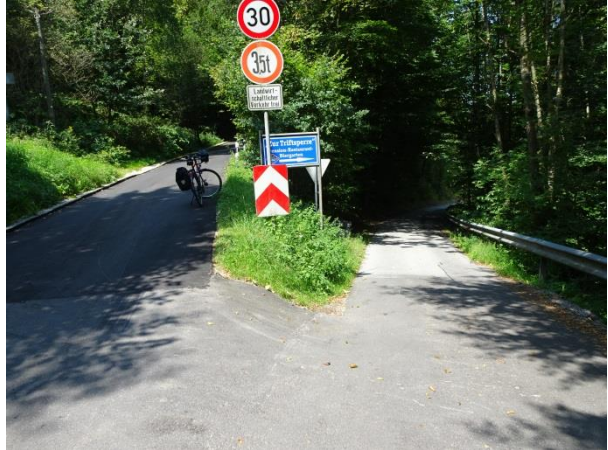
Nr.	Straßenabschnitt	Bestand / Problem	Lösungsansatz	Priorität	Fotos
71.	Triftsperrstraße, Steinleitenstraße Ortsausgang Hals - Ries	Mischverkehr, Tempo 30 geringe Fahrbahnbreite, geringes Kfz- Aufkommen	Kein Handlungsbedarf	---

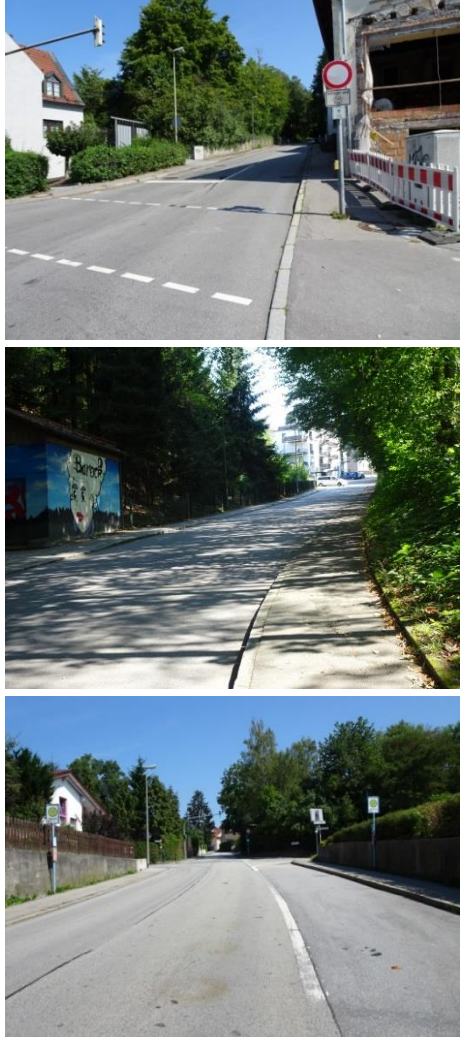
Nr.	Straßenabschnitt	Bestand / Problem	Lösungsansatz	Priorität	Fotos
72.	Alte Straße B12 – Prinz-Eugen-Straße	Mischverkehr, Tempo 50 ca. 6.000 Kfz/Tag (obwohl nur für Anlieger freigegeben) Alternativstrecke über Christdobl mit Schiebestrecken.	Markierung einseitiger Schutzstreifen bergauf und Piktogrammreihe bergab Im Knotenpunktbereich ist Möglichkeit einer Radverkehrsfurt für die Anbindung Ilzsteg/Alte Straße zu prüfen. Detailplanung nötig	1

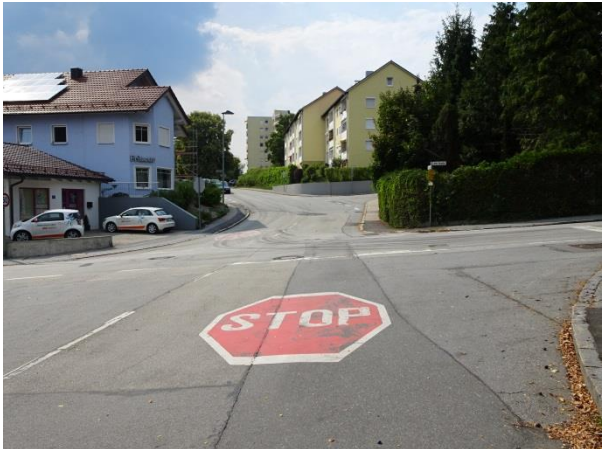
Nr.	Straßenabschnitt	Bestand / Problem	Lösungsansatz	Priorität	Fotos
73.	Witikostraße Alte Straße – Abzweig Witikostraße	Mischverkehr, Tempo 50	Piktogrammreihe markieren.	K

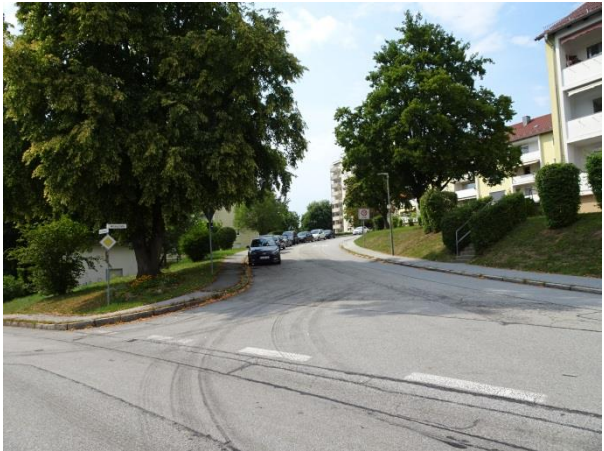
74.	Witikostraße Abzweig Witikostraße – Lusenweg	Mischverkehr, Tempo 30-Zone	Kein Handlungsbedarf.	---

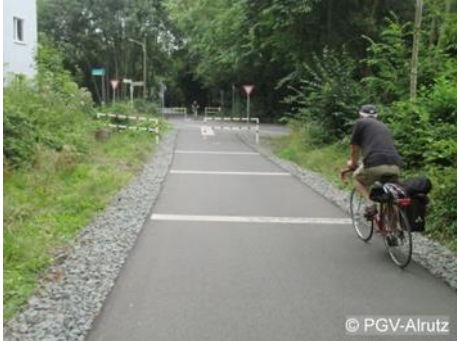
Nr.	Straßenabschnitt	Bestand / Problem	Lösungsansatz	Priorität	Fotos
75.	Lusenweg Arberstraße - Waldschmidtstraße	Mischverkehr, Tempo 30 Umlaufsperrn Wartepflicht am Knoten Lusenweg/ Waldschmidtstraße Regelmäßiges Parken in den Einmündungsbereichen (Lusenweg und Englmeierstraße) Unzureichende Sichtbeziehungen	<p>Umlaufsperrn versetzen und Durchlassbreite von mind. 1,50 m gewährleisten.</p> <p>Radverkehr durch mehrfach markierte Querstreifen (alternativ „Haifischzähne“) und Z 205 (StVO) als Piktogramm auf die Notwendigkeit der Geschwindigkeitsreduzierung hinweisen</p> <p>Sichtbeziehung bei Ausfahrt aus Lusenweg in Waldschmidtstraße verbessern</p>

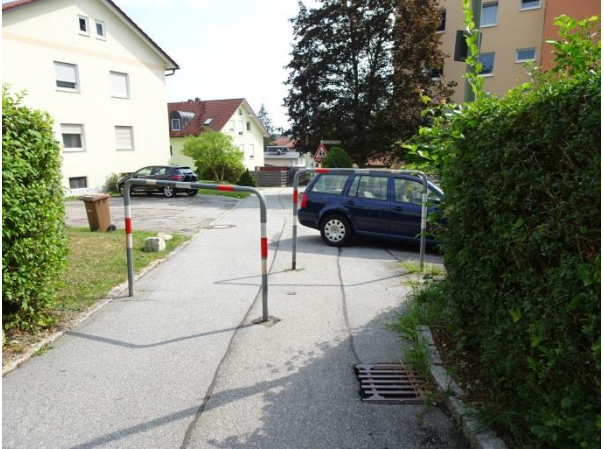
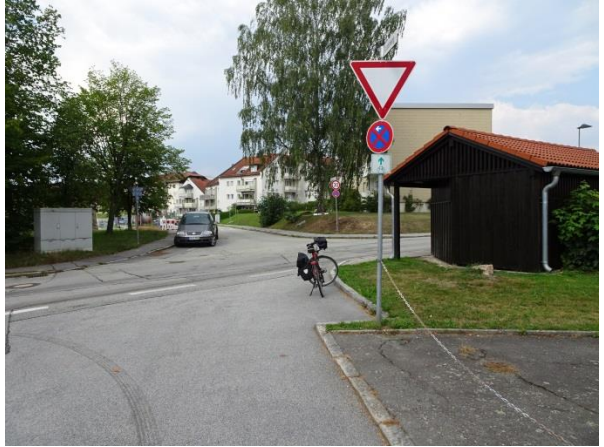
<p>© PGV-Alrutz</p> <p>Beispiel für eine Querungssicherung im Zuge der Nordbahntrasse Wuppertal</p>	K

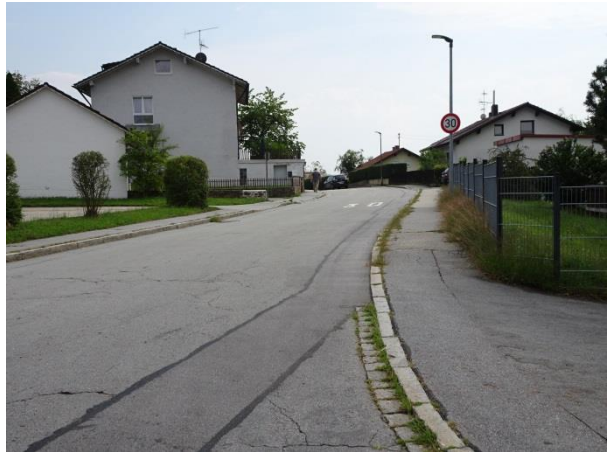
Nr.	Straßenabschnitt	Bestand / Problem	Lösungsansatz	Priorität	Fotos
76.	Englmeierstraße Waldschmidtstraße – Georg-Philipp-Wörten- Straße	Mischverkehr, Tempo 30	Kein Handlungsbedarf.	---

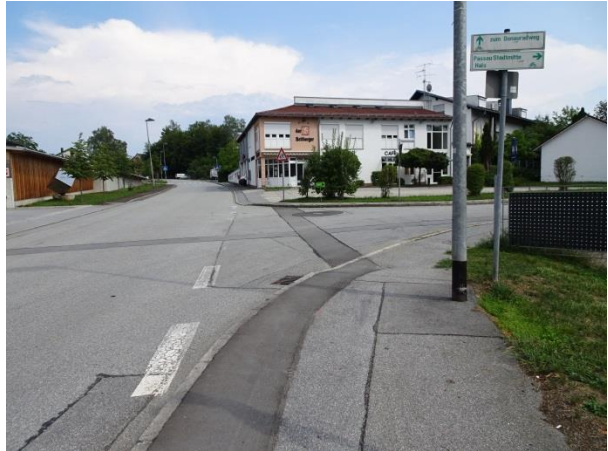
77.	Georg-Philipp-Wörten- Straße Englmeierstraße – Alte Straße	Mischverkehr, Tempo 50	Temporeduzierung auf 30 km/h prüfen.	K

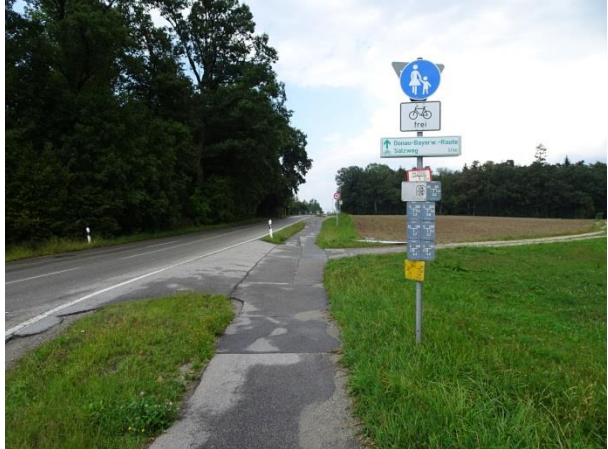
Nr.	Straßenabschnitt	Bestand / Problem	Lösungsansatz	Priorität	Fotos
79.	Salzweger Straße Hauzenberger Straße – Stadtgrenze Passau	Gehweg, Radverkehr frei, ca. 2,00 m breit Außerortsstraße, Tempo 70 beschränkt Belagsschäden Unzureichende Sichtbeziehungen an Zufahrten.	Ausbau als gem. Geh- und Radweg auf mind. 2,50 m Breite plus Sicherheitstrennstreifen. Furtmarkierungen zu Grundstückzufahrten erneuern und ggf. rot einfärben. Sichtbeziehung bei Ausfahrten verbessern.	1

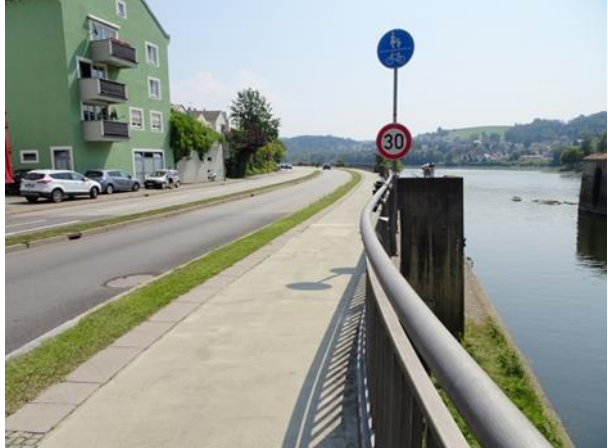
80.	Obernzeller Straße, Donaustraße (B388) B12 (Südliche Ilzquerung) – Untere Schneckenbergstraße	Gem. Geh- und Radweg, Zweirichtungsverkehr entlang der Donau, ca. 2,20 m breit (ca. 0,50 m Sicherheitstrennstreifen). Längskante am Übergang zu nebenliegender Pflasterung (Sicherheitstrennstreifen).	Ausbau auch aufgrund touristischer Nutzung (Donauradweg) auf 3,00 m sinnvoll. Wasserseitige Verbreiterung prüfen. Pflasterung entfernen, einheitliche Oberfläche herstellen.	2

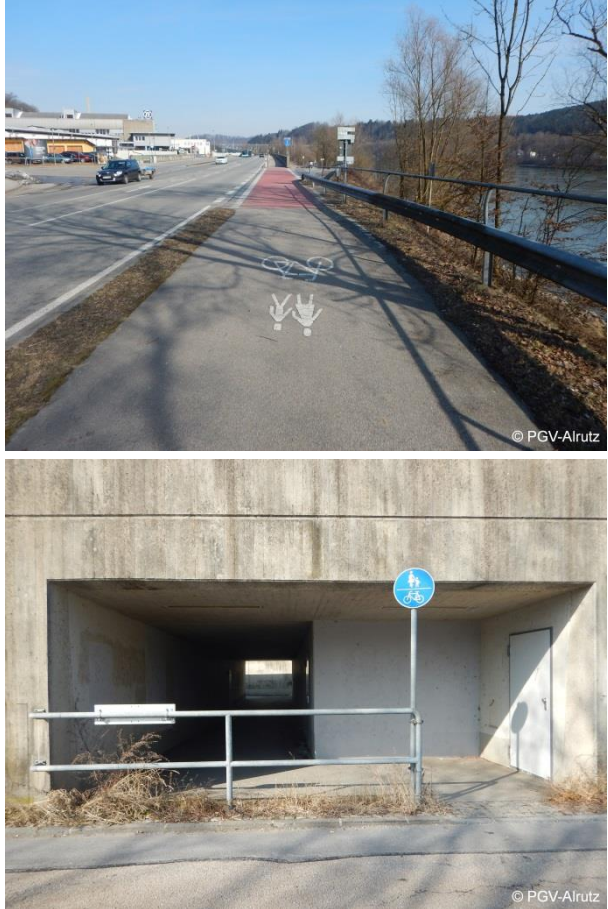
Nr.	Straßenabschnitt	Bestand / Problem	Lösungsansatz	Priorität	Fotos
81.	Donaustraße (B388)/ Untere Schneckenbergstraße	Engstelle und Umlaufsperrung in Unterführung Keine oberirdische Querungssicherung <i>wichtige Radroutenanbindung (Donau- Bayerwald-Route)</i>	Erfordernis der Umlaufsperrung in Unterführung prüfen und ggf. entfernen <i>Es ist bereits eine Unterführung vorhanden, die ein sicheres Queren der Bundesstraße ermöglicht.</i>	K

<p>The top photograph shows a wide asphalt road with a red-paved bicycle lane on the right side. White markings on the road indicate a bicycle lane with two arrows pointing forward. The bottom photograph shows a concrete underpass with a blue bicycle sign on a post in front of the entrance. A metal railing is visible in front of the underpass.</p>

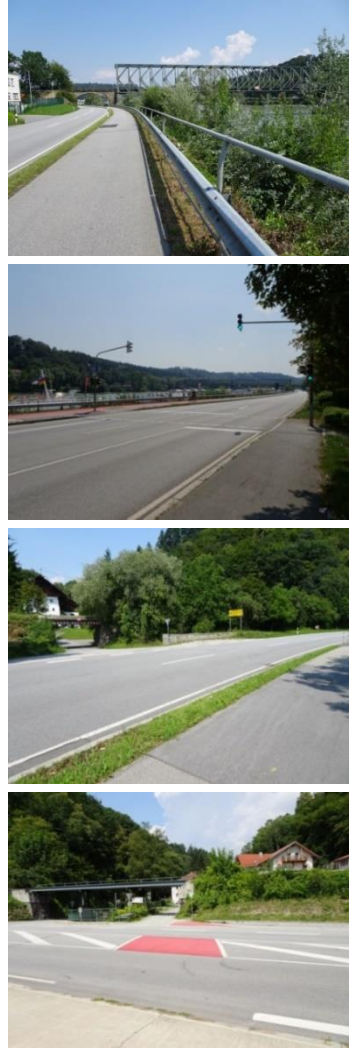
Nr.	Straßenabschnitt	Bestand / Problem	Lösungsansatz	Priorität	Fotos
82.	Donaustraße (B388) Untere Schneckenbergstraße – Stadtgrenze Passau	1) Gem. Geh-und Radweg mit einer Breite von ca. 2,20 m. 2) Von Schulbergstraße weit abgesetzte signalisierte Querung und damit umwegig für Radverkehr aus dem Osten. Auf Gegenseite Anbindung Route nach Ziegelreuth über Seitenraum mit unzureichender Breite. (siehe Handlungsschwerpunkt Querung der B388 auf Höhe Schulbergstraße im Radverkehrskonzept) 3) Fehlende Querungssicherung in Höhe Sulzsteg 4) Unzureichende Querungssicherung in Höhe Niedersatzbach.	1) Ausbau auch aufgrund touristischer Nutzung (Donauradweg) auf 3,00 m sinnvoll. Wasserseitige Verbreiterung prüfen. 2) Anbindung Schulbergstraße (Nebenroute) berücksichtigen. Vollsignalisierung des Knotenpunkts zur besseren Anbindung (siehe Handlungsschwerpunkt). 3) Anbindung Sulzsteg mit baulicher Mittelinsel herstellen. 4) Anbindung Niedersatzbach: Markierte Mittelinsel zu baulicher Mittelinsel aufwerten. 5) Temporeduzierung auf 50 km/h in beide Fahrrichtungen prüfen.  <i>Hinweis Stadt Passau: Berücksichtigung aktueller Planungen erforderlich.</i>	1

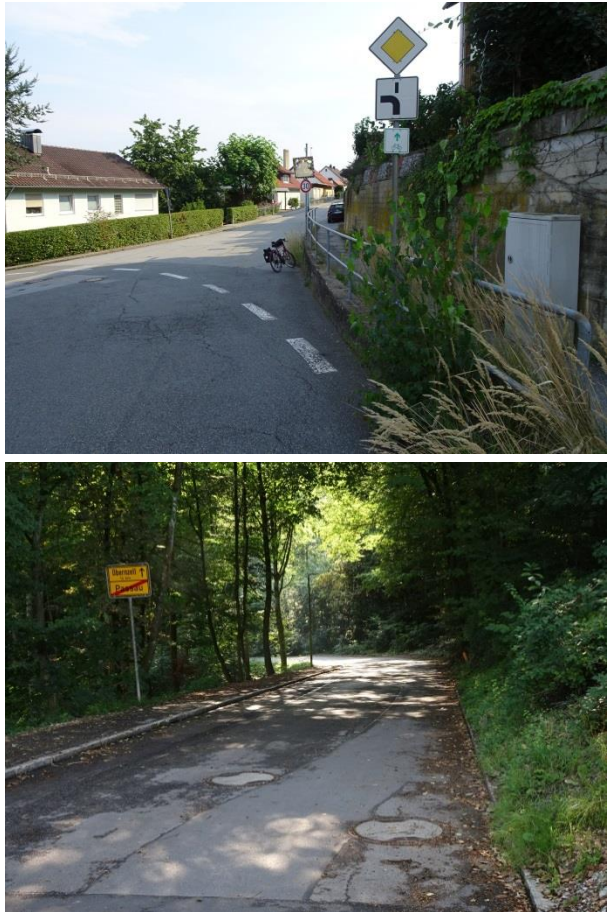
Nr.	Straßenabschnitt	Bestand / Problem	Lösungsansatz	Priorität	Fotos
83.	Untere Schneckenbergstraße Donaustraße (B388) - Schulbergstraße	Mischverkehr, im bebauten Bereich Tempo 30 Im südlichen Abschnitt: Außerortscharakter und Belagsschäden.	Fahrradpiktogramme markieren. Deckenerneuerung im südlichen Abschnitt.	K 2

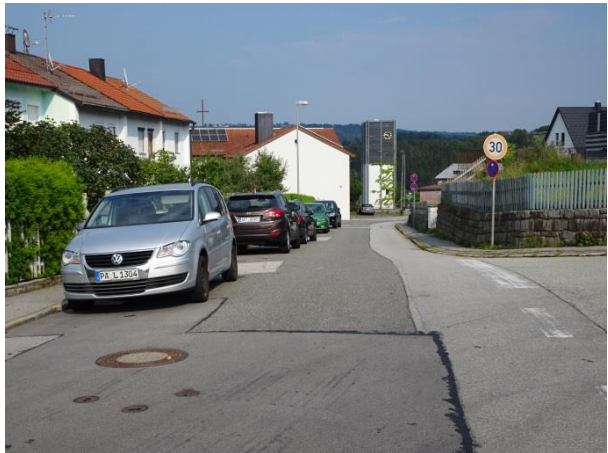
Nr.	Straßenabschnitt	Bestand / Problem	Lösungsansatz	Priorität	Fotos
84.	Schulbergstraße Untere Schneckenbergstraße – Neue Schulbergstraße/ Dr.-Fritz-Ebbert-Straße	Mischverkehr, Tempo 30 Einseitiges Längsparken	Neuordnung des Parkens prüfen, um ausreichende Fahrgassenbreite zu gewährleisten.  <i>Hinweis: nach Aussage der Stadt Passau kein Handlungsspielraum</i>	K

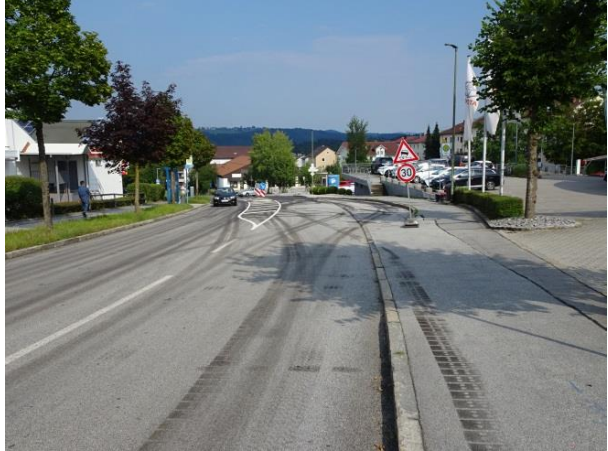
Nr.	Straßenabschnitt	Bestand / Problem	Lösungsansatz	Priorität	Fotos
86.	Schulbergstraße Dr.-Fritz-Ebbert-Straße – Dreisesselweg	Gehweg, Radverkehr frei im nördlichen Seitenraum ca. 4.800 Kfz/Tag	Markierungslösung (Schutzstreifen) prüfen, ggf. einseitig	2

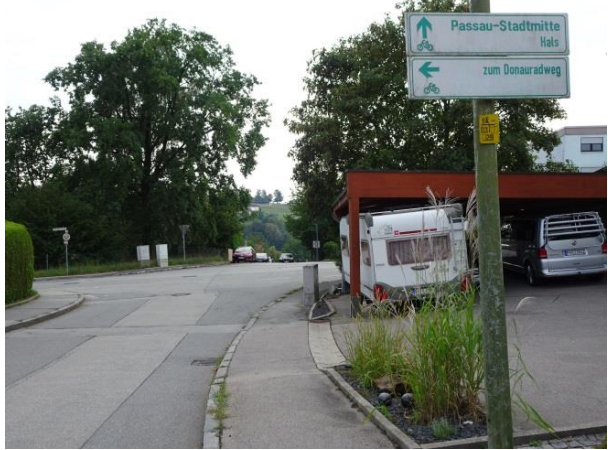
87.	Dreisesselweg Schulbergstraße – Selbstständige Wegeverbindung Verlängerung Säumerweg	Mischverkehr, Tempo 30	Kein Handlungsbedarf.	---

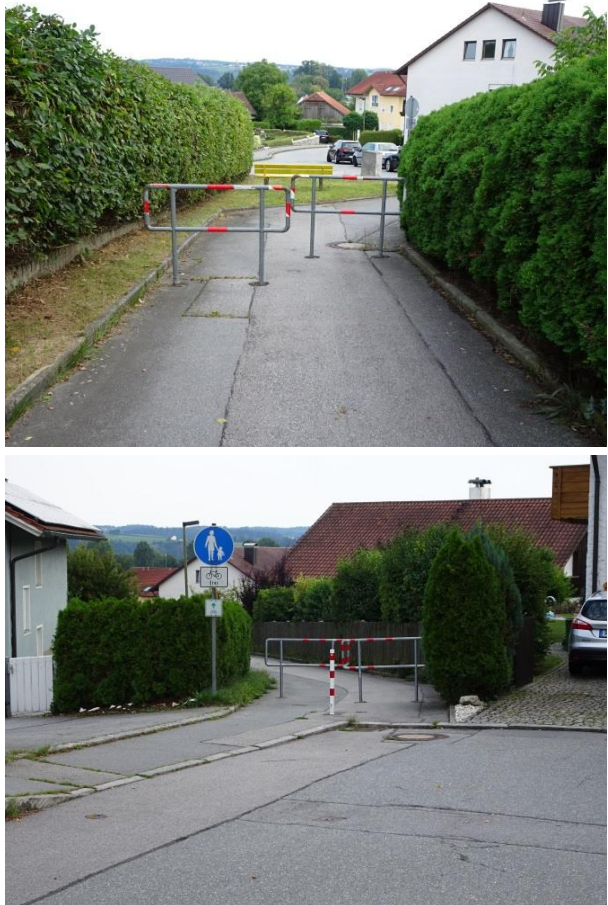
Nr.	Straßenabschnitt	Bestand / Problem	Lösungsansatz	Priorität	Fotos
88.	Selbstständige Wegeverbindung Verlängerung Säumerweg Dreisesselweg - Säumerweg	Gehweg, Radverkehr frei, ca. 2,50 m breit	<p>Umlaufsperrn entfernen und Durchlassbreite bei Poller von mind. 1,50 m gewährleisten.</p> <p>Radverkehr durch mehrfach markierte Querstreifen (alternativ „Haifischzähne“) und Z 205 (StVO) als Piktogramm auf die Notwendigkeit der Geschwindigkeitsreduzierung hinweisen</p> <p><i>Hinweis: nach Aussage der Stadt Passau kein Handlungsspielraum</i></p>	K

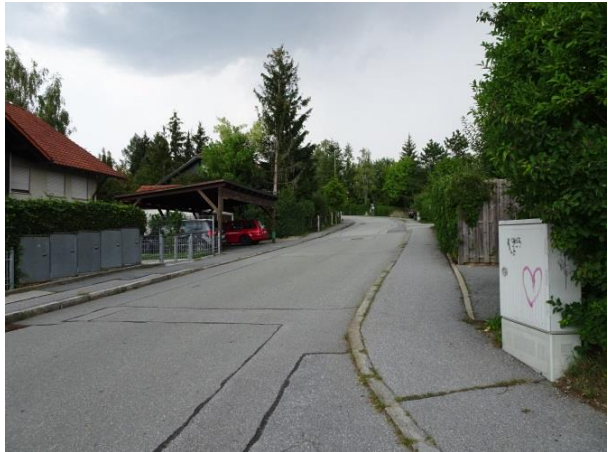
Nr.	Straßenabschnitt	Bestand / Problem	Lösungsansatz	Priorität	Fotos
89.	Säumerweg Selbstständige Wegeverbindung Verlängerung Säumerweg – Alte Straße	Mischverkehr, Tempo 30	Kein Handlungsbedarf.	---

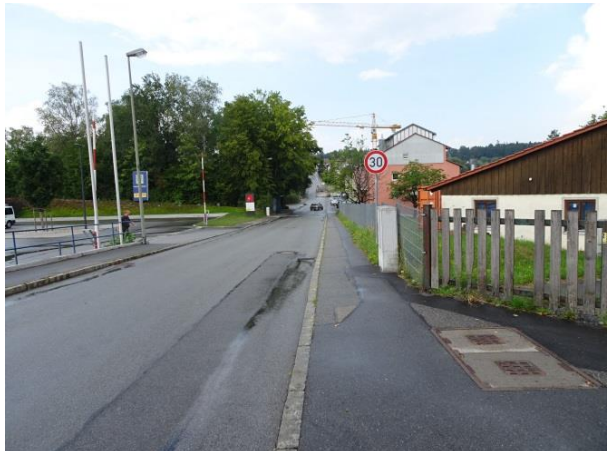
90.	Alte Straße Säumerweg – Georg- Philipp-Wörten-Weg	Mischverkehr, Tempo 30 ca. 5.900 Kfz/Tag (Analysefall 2010)	Piktogrammreihe markieren.	K

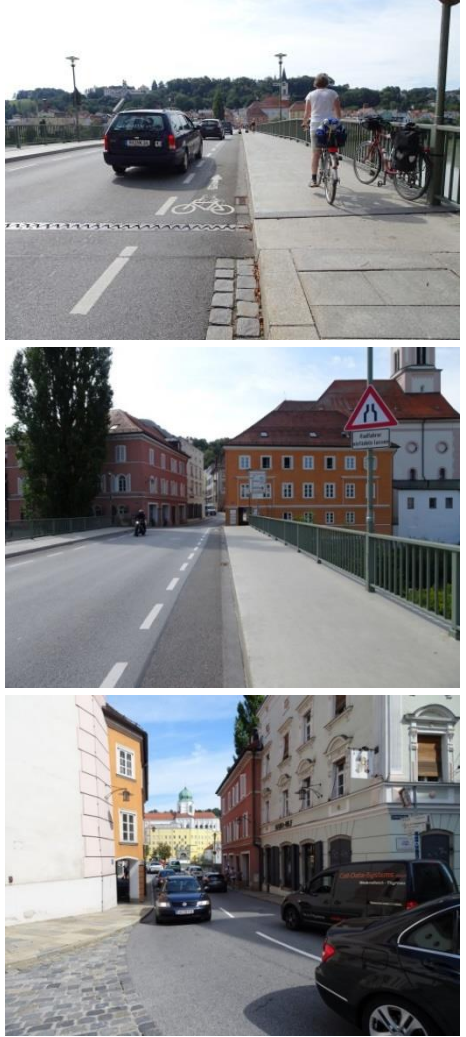
Nr.	Straßenabschnitt	Bestand / Problem	Lösungsansatz	Priorität	Fotos
91.	Mariahilfstraße (Marienbrücke) Gottfried-Schäffer-Straße - Löwengrube	Beidseitige Schutzstreifen, ca. 1,25 m Radverkehr weicht gelegentlich auf den Gehweg der Brücke aus. ca. 17.600 Kfz/Tag (Analysefall 2010)	Kein Handlungsspielraum auf der Brücke. Ggf. weitere Temporeduzierung an der Engstelle vor dem Stadttheater prüfen (vgl. lfd. Nr.15) .	--- K

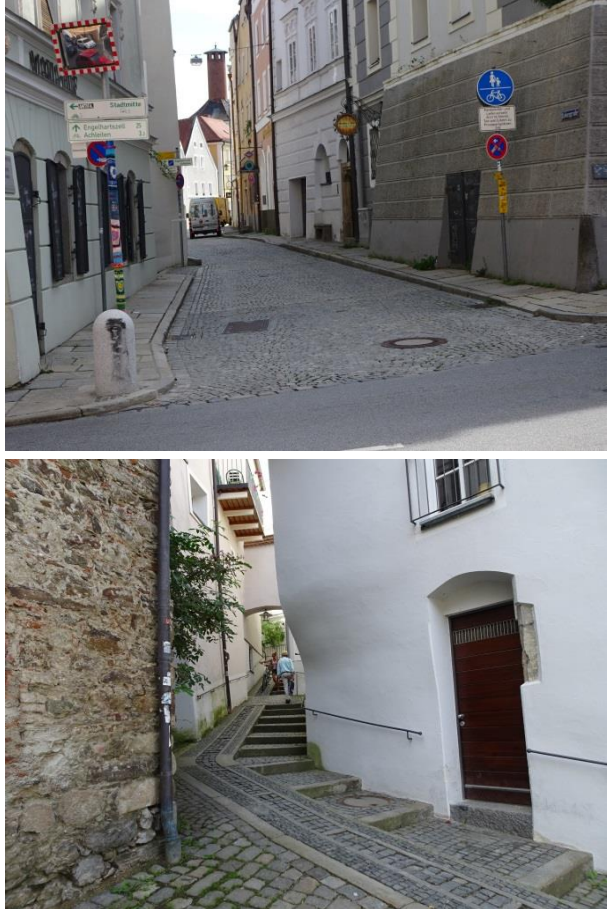
Nr.	Straßenabschnitt	Bestand / Problem	Lösungsansatz	Priorität	Fotos
92.	Löwengrube, Schiffmühlgasse Mariahilfstraße - Innstadtbahnhofweg	<p>Löwengrube: Gem. Geh- und Radweg (beschränkte Freigabe für Kfz-Verkehr), Kleinsteinpflaster auf kurzem Abschnitt unproblematisch.</p> <p>Schiffmühlgasse: (Flache, relativ schmale) Treppe mit Schieberampe</p>	Alternativangebot für Alltagsradverkehr über Römer- und Kapuzinerstraße.	---

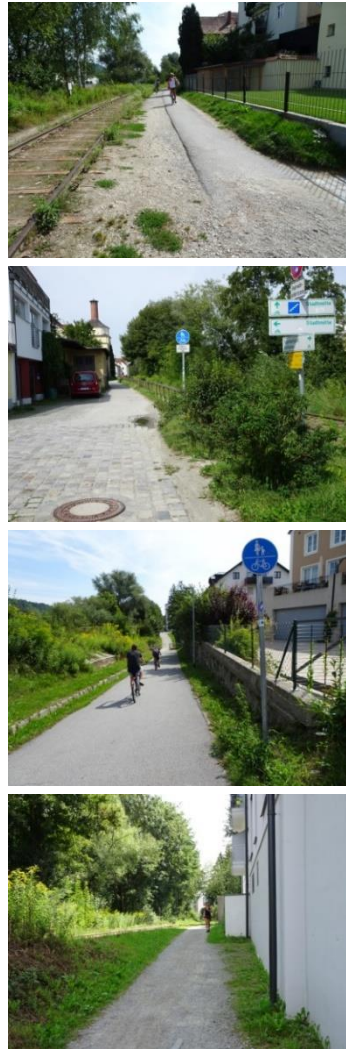
Nr.	Straßenabschnitt	Bestand / Problem	Lösungsansatz	Priorität	Fotos
93.	Innstadtbahnhofweg (Donauradweg) Schiffmühlgasse – Rosenauer Weg	Gem. Geh- und Radweg mit variierenden Breiten (ca. 2,00 bis max. 4,00 m). Heterogener Belag: z.T: asphaltiert, kurzer Abschnitt mit Pflaster, in Abschnitten wassergebunden.	Wegeausbauoptionen prüfen	2

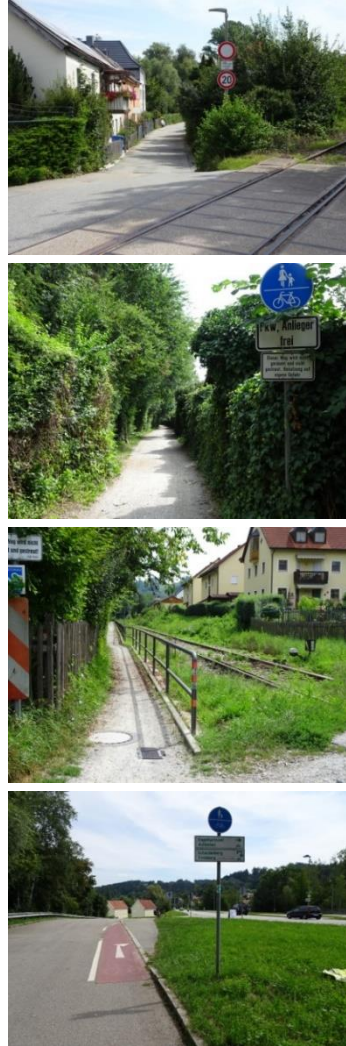
Nr.	Straßenabschnitt	Bestand / Problem	Lösungsansatz	Priorität	Fotos
94.	Rosenauer Weg und Selbstständige Wegeverbindung (Verlängerung Rosenauer Weg) Innstadtbahnhofweg – Wiener Straße (Höhe Querung)	Mischverkehr (Verbot für Kfz-Verkehr/Anlieger frei/ausgenommen Radverkehr) bzw. gem. Geh- und Radweg. Kurzer Abschnitt mit gem. Geh- und Radweg im Seitenraum vor Einmündung Wiener Straße. Breite meist 2,50 m bis 3,00 m, ca. 100 m lange Engstelle mit ca. 1,00 m Breite (keine Begegnung möglich) Belag überwiegend wassergebunden.	Wegeausbauoptionen prüfen  Verbreiterung der Engstelle nur auf Kosten von Eingriffen in Privatbesitz oder unter Mitbenutzung des Bahngleises möglich.  Radverkehr bis zur Einmündung Wiener Straße auf der Fahrbahn führen.	2
