## Handlungsbedarf im Haupttroutennetz

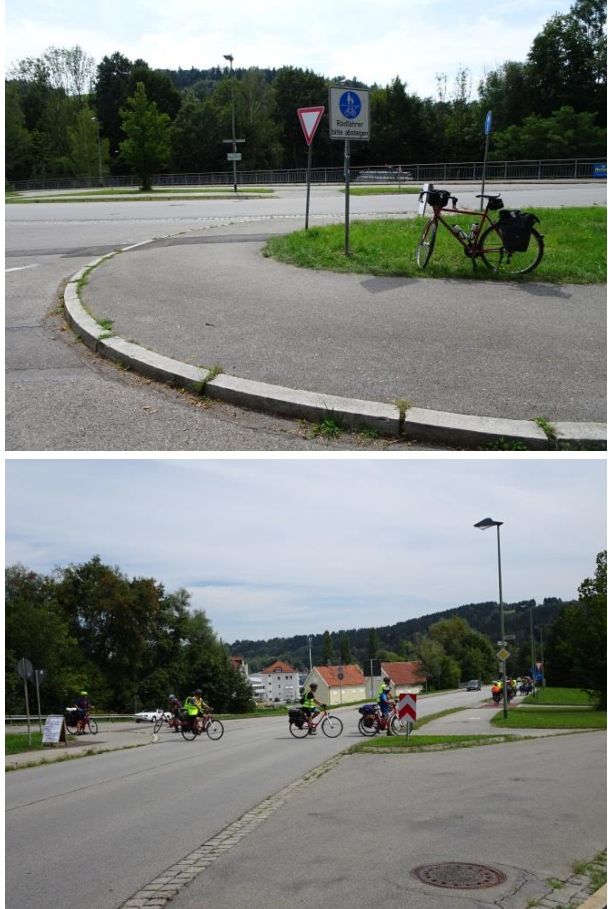
Nr.	Straßenabschnitt	Bestand / Problem	Lösungsansatz	Priorität	Fotos
95.	Querung Wiener Straße Höhe Rosenauer Weg	Überführung des Radverkehrs im Seitenraum bis zur Einmündung Querung Wiener Straße: Beschilderung „Radfahrer bitte absteigen“ Wiener Straße ca. 7.000 Kfz/Tag (Analysefall 2010)	Geschwindigkeitsbegrenzung für den Kfz- Verkehr an Querungsstelle prüfen. Auf querenden Radverkehr hinweisen. Führung des Radverkehrs bis zur Einmündung auf der Fahrbahn. Übergang auf Seitenraum demarkieren. Schild „Radfahrer bitte absteigen“ entfernen. Auf alternative Querung mittels Unterführung ca. 50 m östlich hinweisen.	K

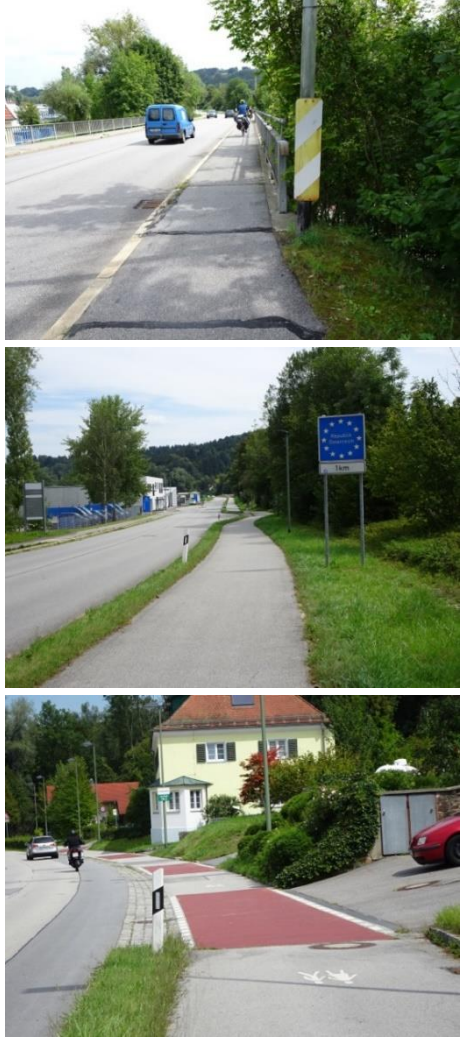
Nr.	Straßenabschnitt	Bestand / Problem	Lösungsansatz	Priorität	Fotos
96.	<p>Wiener Straße (St 2125) Selbständige Wegeverbindung (Verlängerung Rosenauer Weg) - Landesgrenze</p>	<p>Gem. Geh- und Radweg im Seitenraum mit ca. 2,50 m Breite plus Sicherheitstrennstreifen. Engstelle im Bereich der Brücke nahe der Einmündung des Rosenauer Wegs (unter 2,00 m und ohne Sicherheitstrennstreifen). Ableitung des Radverkehrs in westlicher Richtung in die Unterführung</p>	<p>Verbreiterung im Brückenbereich prüfen (Vorteil: zwangsläufige Ableitung des Radverkehrs in westlicher Richtung würde dann entfallen).</p>	2

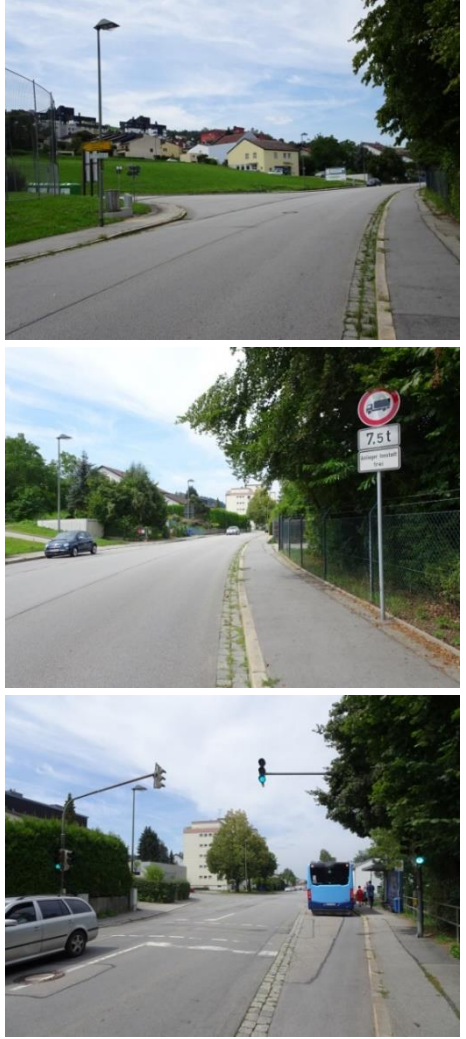
Nr.	Straßenabschnitt	Bestand / Problem	Lösungsansatz	Priorität	Fotos
97.	Wiener Straße (St 2125) Einmündung Verlängerung Rosenauer Weg (Bayerisch Haibach) – Westliche Anbindung Göttweiger Straße	Mischverkehr, Tempo 50 ca. 11.200 Kfz/Tag (Analysefall 2010) LSA an der Kreuzung Wiener Str./Auenweg/Östliche Anbindung Göttweiger Str.	Beidseitige Schutzstreifen mit einer Breite von 1,50 m markieren, Parken am Fahrbahnrand aufgeben. Überdimensionierten Einmündungsbereich Freinberger Straße baulich einengen.	1

The 'Fotos' column contains three vertically stacked photographs. The top photo shows a wide asphalt road curving to the right, with a grassy area and residential buildings in the background. The middle photo shows a similar view of the road, but with a 'No Parking' sign and a '7.5t' weight limit sign on the right side. The bottom photo shows a street intersection with traffic lights, a blue bus, and a silver car.

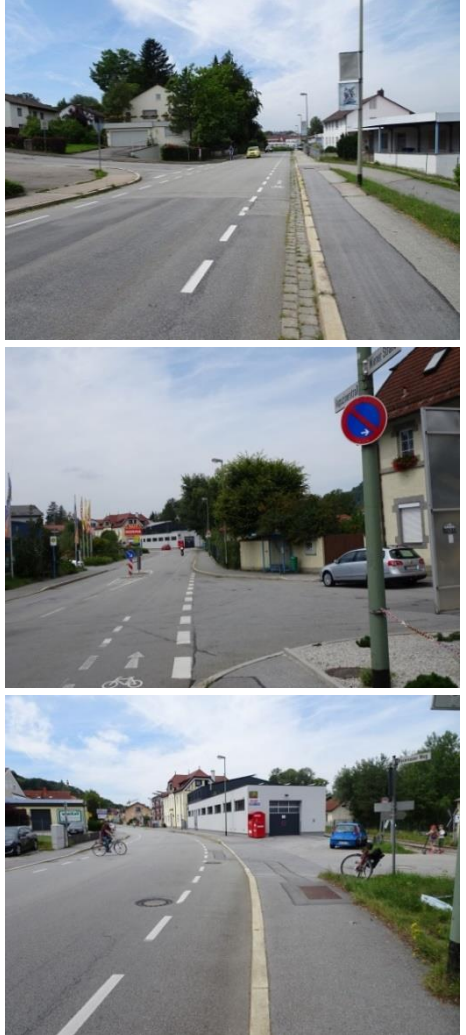
Nr.	Straßenabschnitt	Bestand / Problem	Lösungsansatz	Priorität	Fotos
98.	Wiener Straße, Kapuziner Straße Göttweiger Straße – Rosenauer Weg	Beidseitige Schutzstreifen, abschnittsweise gepflasterte Rinne ca. 11.200 Kfz/Tag (Analysefall 2010) Querungshilfe an der Einmündung nach der Rosenkranzkapelle vorhanden. Querungshilfe an der Einmündung Innstadtbahnhofweg und /Rosenauer Weg fehlt.	Rinne durchgehend asphaltieren Mittelinsel an Einmündung Innstadtbahnhofweg und Rosenauer Weg zur Querung Kapuzinerstraße prüfen	2 1

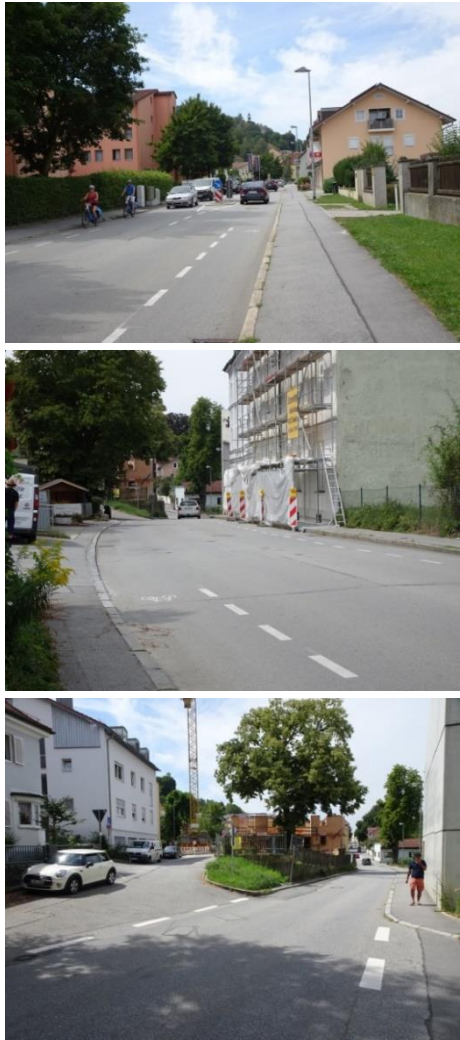
Nr.	Straßenabschnitt	Bestand / Problem	Lösungsansatz	Priorität	Fotos
99.	Kapuziner Straße Rosenauer Weg - Schmiedegasse	Schutzstreifen enden östlich der Einmündung des Lenkwegs Mischverkehr, Tempo 30	Ab Ende/bis Beginn der Schutzstreifen Piktogrammspur	K

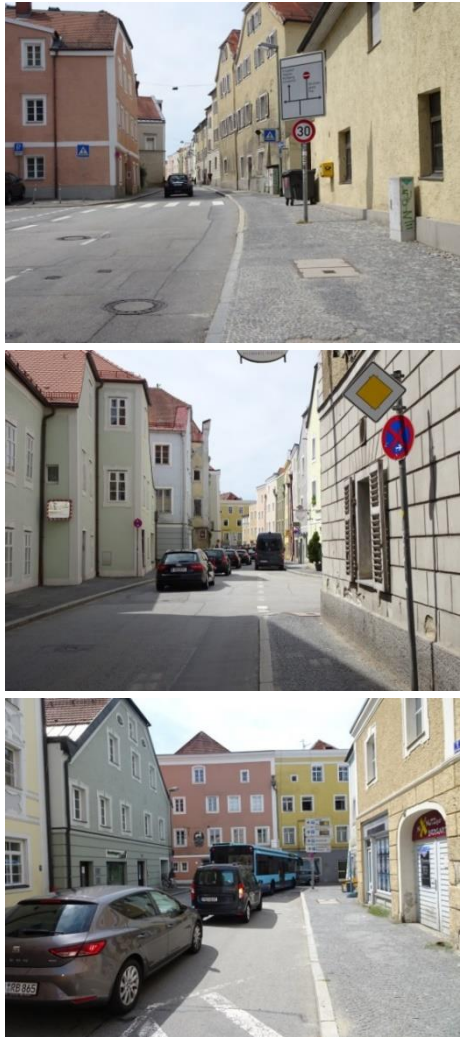
Nr.	Straßenabschnitt	Bestand / Problem	Lösungsansatz	Priorität	Fotos
100.	Schmiedgasse Kapuzinerplatz - Mariahilfstraße	Einbahnstraße ohne Freigabe Radverkehr in Gegenrichtung	Freigabe für Radverkehr mit gegenläufigem Schutzstreifen prüfen. Hierfür müsste die Linksabbiegespur für den Kfz-Verkehr in die Mariahilfstraße entfallen.	K

<p>The 'Fotos' column contains three vertically stacked photographs. The top photo shows a street view from a distance, with a car in the distance and a 30 km/h speed limit sign on the right. The middle photo shows a closer view of the street, highlighting a blue and white bicycle symbol sign on the right side of the road. The bottom photo shows a street scene with a grey car in the foreground, a dark van, and a blue bus further down the road, illustrating the current traffic flow.</p>

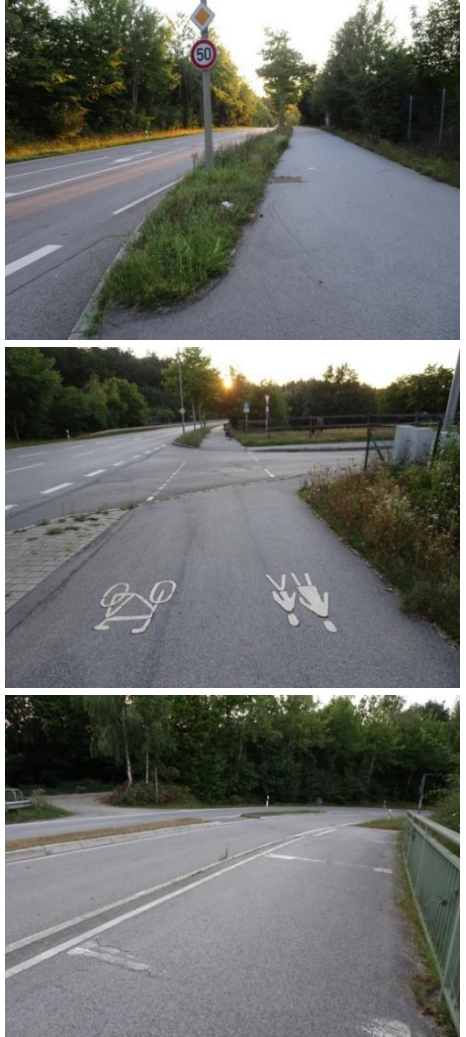
Nr.	Straßenabschnitt	Bestand / Problem	Lösungsansatz	Priorität	Fotos
108.	Waldweg B12 – Bahnhof Neustift	Waldweg mit Holzabladeplatz Zuwegung vom Bahnhof Neustift zum Bahnübergang asphaltiert Bahnübergang mit Andreaskreuz	Vorhandene Befestigung des Waldweges prüfen, ggf. asphaltieren und als gem. Geh- und Radweg mit zugelassenem Wirtschaftsverkehr ausweisen. Beleuchtung ergänzen. Radverkehr durch mehrfach markierte Querstreifen (alternativ „Haifischzähne“) und Z 205 (StVO) als Piktogramm auf die Notwendigkeit der Geschwindigkeits- reduzierung am Bahnübergang hinweisen	2  K K

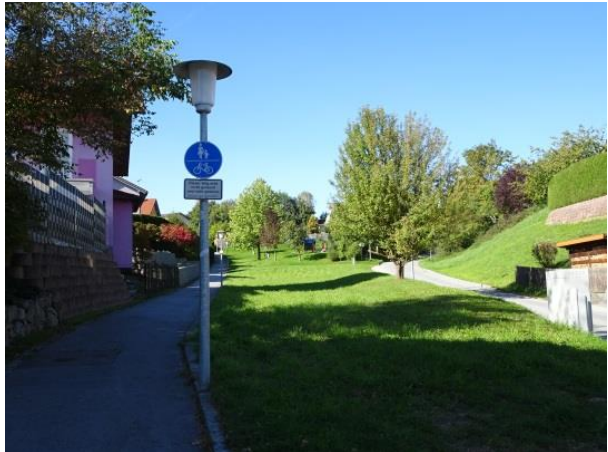
Nr.	Straßenabschnitt	Bestand / Problem	Lösungsansatz	Priorität	Fotos
111.	Wegeverbindung Sagmeisterweg - Paula- Deppe-Straße	Selbstständig geführter gem. Geh- und Radweg, Breite ca. 2,00 m Starkes Gefälle	Ausbauoptionen (abschnittsweise) prüfen	2

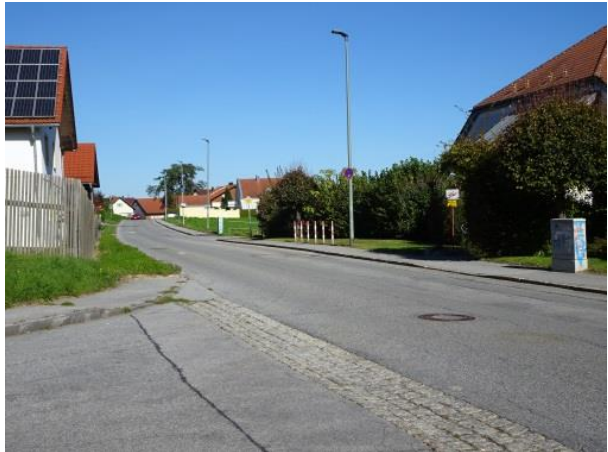
Nr.	Straßenabschnitt	Bestand / Problem	Lösungsansatz	Priorität	Fotos
113.	Fürstenzeller Straße Paula-Deppe-Straße – Hermann-Wösner-Straße	Mischverkehr, Tempo 30 Erhöhtes Kfz-Aufkommen Queren erforderlich	Hinweis auf querenden Radverkehr z.B. durch Fahrradpiktogramme	K

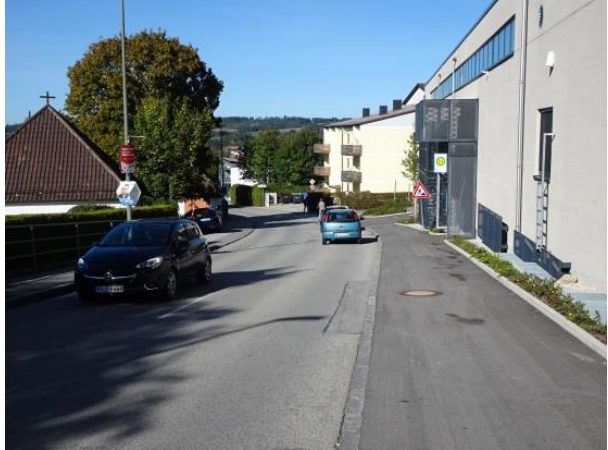
Nr.	Straßenabschnitt	Bestand / Problem	Lösungsansatz	Priorität	Fotos
115.	Neustifter Straße Alte Poststraße - Lindenstraße	Mischverkehr, Tempo 30 ca. 4.600 Kfz/Tag (Analysefall 2010)	Einseitige Schutzstreifen bergauf markieren. Piktogrammreihe bergab markieren.	K

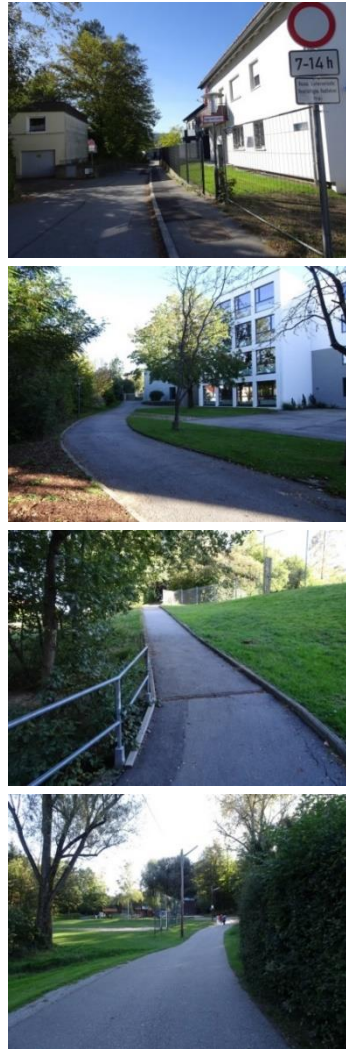
Nr.	Straßenabschnitt	Bestand / Problem	Lösungsansatz	Priorität	Fotos
116.	Führung über Volksschulgelände Neustifter Straße – Pettenkoferstraße	<p>1) Zufahrt Volksschule Neustift geringe Fahrbahnbreite, aber geringer KFZ-Verkehr</p> <p>2) Weg über Schulgelände vermutlich derzeit gesperrt, asphaltiert</p> <p>3) Selbständiger Geh- und Radweg durch AWO-Gelände (Park) ca. 2,50 -3,00 m breit, asphaltiert</p>	<p>1) Kein Handlungsbedarf</p> <p>2) Öffnung des Schulgeländes für öffentlichen Nutzung prüfen</p> <p>3) Evtl. bei Anstieg Beleuchtung ergänzen (im Park Beleuchtung vorhanden)</p> <p>Verbesserung der Umfahrung der Kfz-Schranke für Fahrräder</p>	2

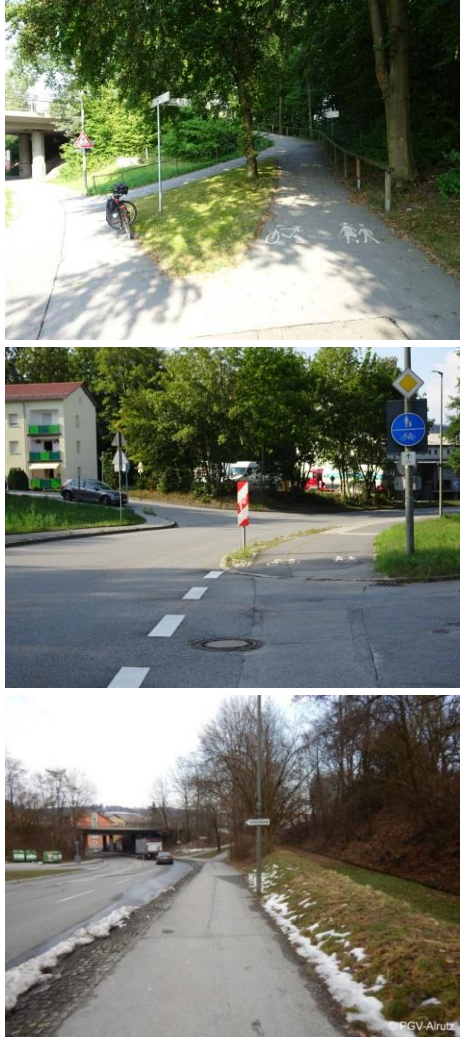
Nr.	Straßenabschnitt	Bestand / Problem	Lösungsansatz	Priorität	Fotos
118.	Hennebergerstraße Selbstständige Wegeverbindung – Schaldinger Straße	Gemeinsamer Geh- und Radweg, straßenbegleitend, Zweirichtungsverkehr, ca. 2,50 m breit. Furt über Ganghofer Straße Keine Fortsetzung gem. Geh- und Radweg auf Nordostseite, Netzlücke Verkehrsstärke: ≤ 5.000 (Analysefall 2010)	Mittelinsel an übersichtlicher Stelle einrichten. Schließung Netzlücke im Seitenraum oder richtungstreue Radverkehrsführung mit Schutzstreifen ermöglichen.  <i>Hinweis Stadt Passau: Baumaßnahme "Spange-Thann" berücksichtigen</i>	2

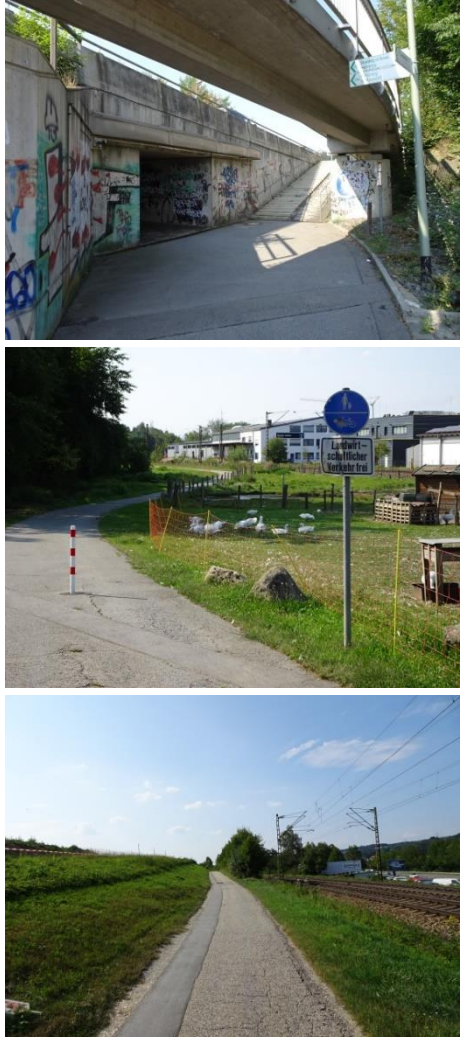
Nr.	Straßenabschnitt	Bestand / Problem	Lösungsansatz	Priorität	Fotos
119.	Westendstraße, Bahnweg B12 – Neustifter Straße	Selbstständige Wegeverbindung, gem. Geh- und Radweg (landwirtschaftlicher Verkehr frei), ca. 2,50 – 3,00 m breit abschnittsweise Belagsschäden	Belagsdecke sanieren Verbesserung der Orientierung mithilfe Markierung an der Unterführung der B12 Übersichtlichkeit in der Unterführung verbessern	2 K

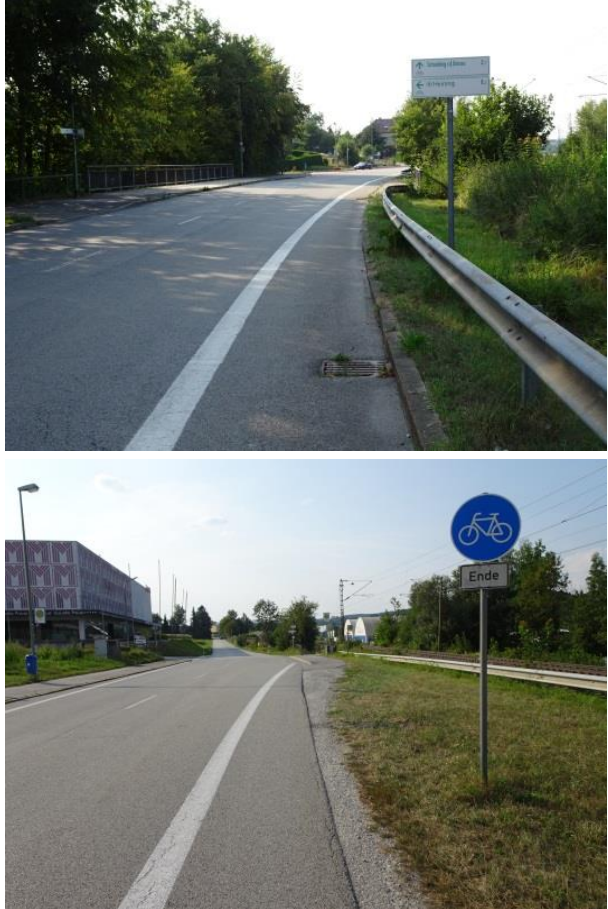
Nr.	Straßenabschnitt	Bestand / Problem	Lösungsansatz	Priorität	Fotos
120.	Neustifter Straße, Schaldinger Straße Bahnweg - Gionstraße	<p>1) Bereich Ortszentrum Heining Fahrtrichtung Osten: gem. Geh- und Radweg, Breite ca. 2,50 m Fahrtrichtung Westen Radfahrstreifen mit zu geringer Breite (nicht regelkonform)</p> <p>2) Westlich Ortszentrum Heining Beiderseits Radfahrstreifen mit zu geringer Breite (nicht regelkonform)</p>	<p>Variante 1: Radfahrstreifen verbreitern (1,85 m) und Fahrradpiktogramme ergänzen</p> <p>Variante 2: Radfahrstreifen durch Schutzstreifen (mind. 1,50 m Breite) ersetzen</p>	2

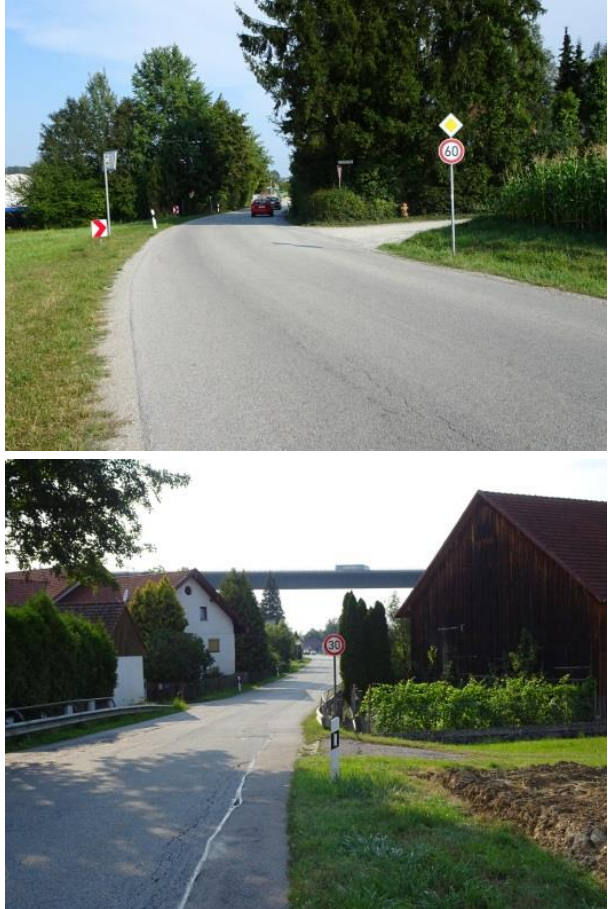
Nr.	Straßenabschnitt	Bestand / Problem	Lösungsansatz	Priorität	Fotos
121.	Schaldinger Straße Gionstraße – Einöder Straße	Radverkehr im Mischverkehr Tempo 60 außerorts, Tempo 30 innerorts	<p>Fahrradpiktogramme zur Verdeutlichung der Präsenz des Radverkehrs auf Außerortsstrecken prüfen.</p> <p>Temporeduzierung außerorts auf 50 km/h prüfen.</p> <p><i>Ggf. außerhalb der bebauten Gebiete- je nach Verkehrsstärke) die Anlage eines gem. Geh- und Radwegs prüfen.</i></p>	K

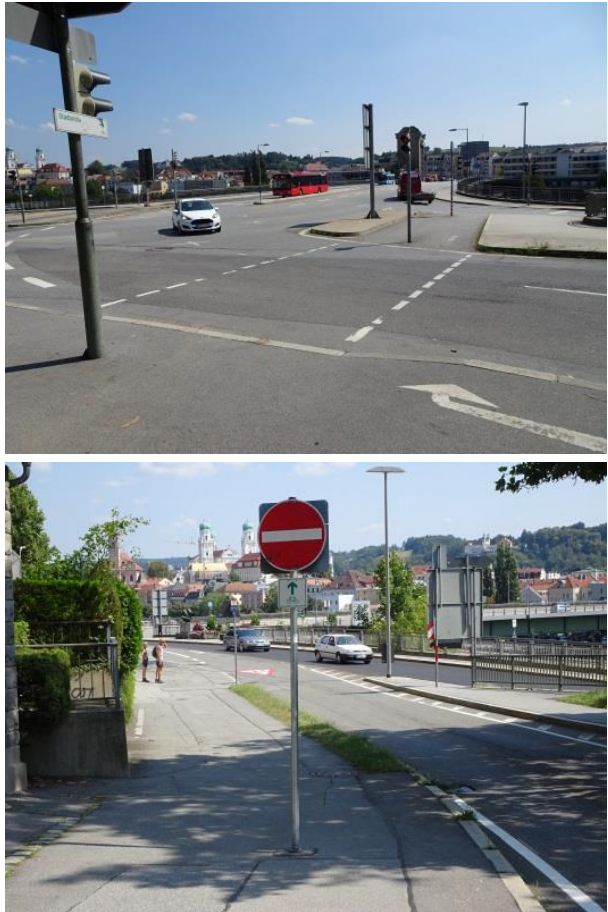
Nr.	Straßenabschnitt	Bestand / Problem	Lösungsansatz	Priorität	Fotos
124.	Eggendobl Parkstraße – Neue Rieser Straße	<p>Einbahnstraße</p> <p>Radverkehr bergauf im Mischverkehr Radverkehr bergab links im Seitenraum (Gehweg, Radverkehr frei).</p> <p>Mögliche Konflikte mit Kfz-Erschließung der Gebäude.</p> <p>LSA-gesicherte Querung Richtung Schanzlbrücke.</p>	<p>Im Bestand aufgrund der derzeitigen Knotenpunktgestaltung an der Schanzlbrücke kaum alternative Führung möglich:</p> <ul style="list-style-type: none"> <li>- Übergang von Mischverkehr in den Seitenraum Eggendobl sichern.</li> <li>- Ausbau des Seitenraums durch Neuordnung Parken und Umbau Bushalt zu Buskap prüfen.</li> </ul> <p>Langfristig: Komplettumbau des Knotenpunkts Eggendobl/ Schanzlbrücke/ Parkstraße erforderlich, um radverkehrsfreundliche Führung zu ermöglichen.</p>	1

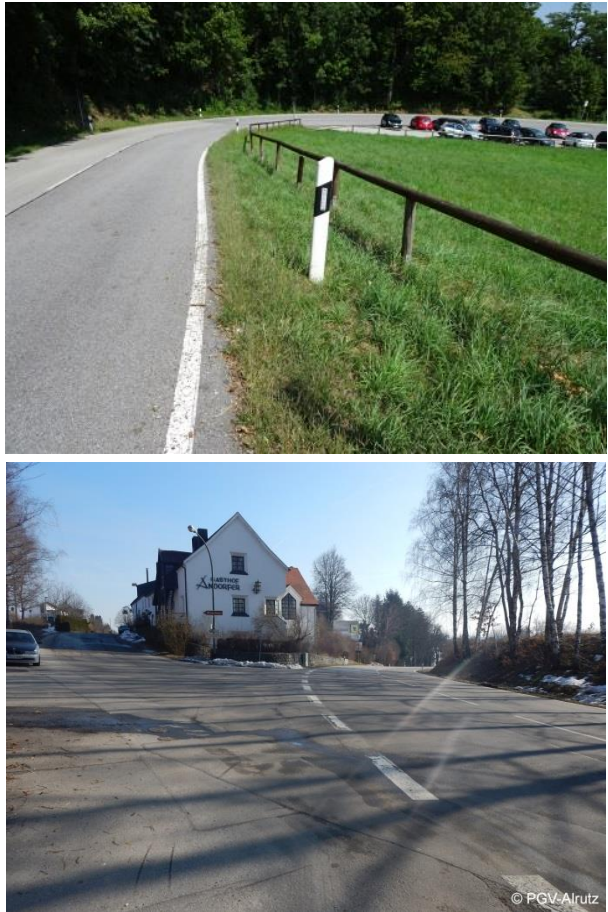
Nr.	Straßenabschnitt	Bestand / Problem	Lösungsansatz	Priorität	Fotos
126.	Neue Rieser Straße Ende Ortsbebauung - Rennweg	Radverkehr im Mischverkehr, Tempo 50 (innerorts), Tempo 60 außerorts Relativ angenehme gleichmäßige Steigung für Radverkehr. Anbindung Veste Oberhaus mit überdimensionierter Einmündung.	Im Abschnitt Eggendobl bis Höhe Einmündung Sturmbergweg Piktogrammreihe auf Fahrbahn markieren oder Gefahrzeichen 138 als Hinweis ergänzen.  Einmündung der Anbindung Veste Oberhaus enger fassen.	K  2

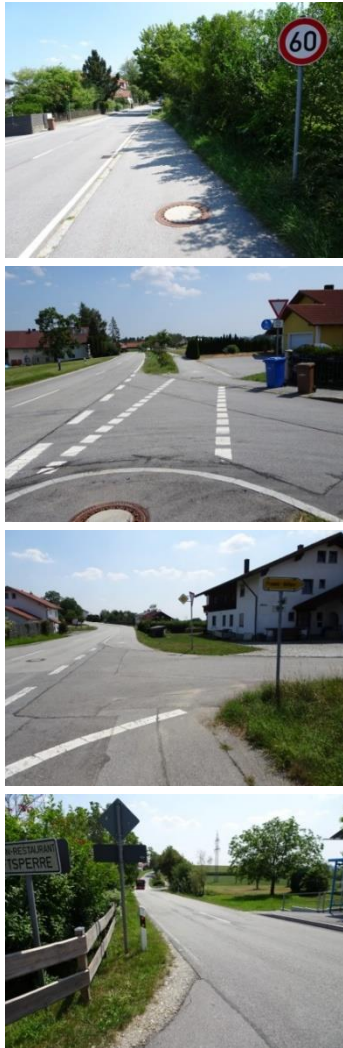
Nr.	Straßenabschnitt	Bestand / Problem	Lösungsansatz	Priorität	Fotos
127.	Ries, Neureut Rennweg - Patriching	<p>Führung Radverkehr im Abschnitt 200 m nördlich Abzweigung Oberhaus und Abzweig Pramöd im westlichen Seitenraum.</p> <p>Sonst Mischverkehr, Tempo 60.</p> <p>Ungesichertes Radwegende bei Tempo 60 ca. 200 m vor Abzweig Veste Oberhaus.</p> <p>ca. 2.000 – 3.000 Kfz/Tag (Analysefall 2010)</p>	<p>Übergang von Seitenraum auf Fahrbahn mit Markierung und Beschilderung sichern.</p> <p>ggf. Temporeduzierung im Übergangsbereich prüfen</p>	1

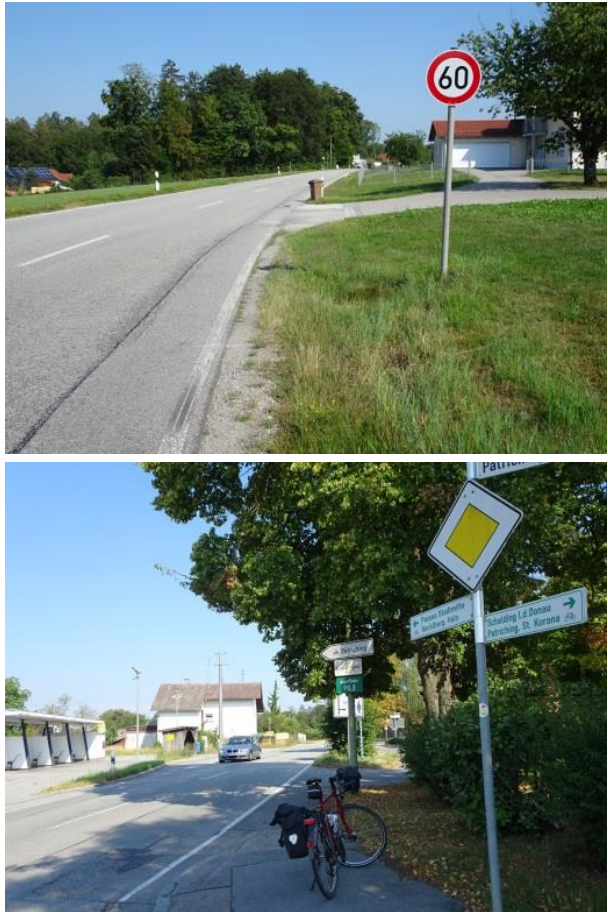
Nr.	Straßenabschnitt	Bestand / Problem	Lösungsansatz	Priorität	Fotos
128.	Patriching Östlich Gewerbegebiet – Stadtgrenze Passau	Mischverkehr, Tempo 60 ca. 4.300 Kfz/Tag (Analysefall 2010)	<p>Außerorts: Neubau gem. Geh- und Radweg mit einer Breite von 2,50 m auf der Westseite prüfen.</p> <p>Innerorts: Markierung beidseitiger Schutzstreifen mit einer Breite von mind. 1,50 m.</p> <p>Mittelinsel zur Sicherung des Übergang innerorts/ außerorts anlegen.</p> <p><i>Hinweis Stadt Passau: Es bestehen Planungen zu einem einseitigen Radweg innerorts</i></p>	1

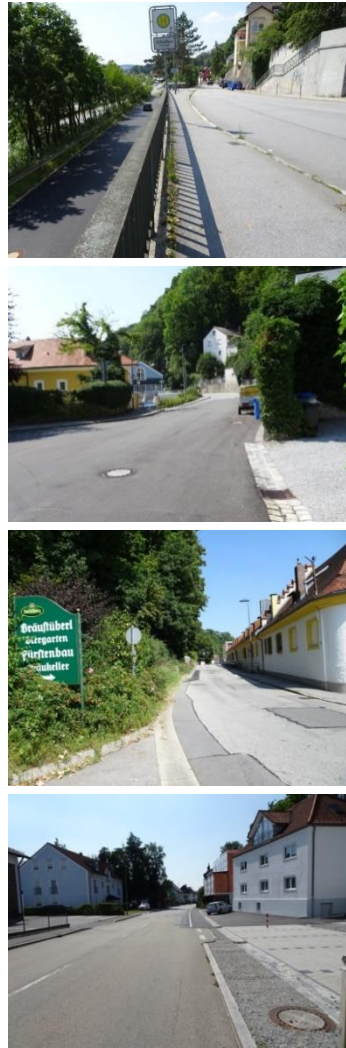
Nr.	Straßenabschnitt	Bestand / Problem	Lösungsansatz	Priorität	Fotos
129.	Vilshofener Straße Neue Rieser Straße - Aumühlweg	Mischverkehr, Tempo 30 bzw. Tempo 50 ab Stephanstraße ca. 5.000 Kfz/Tag	Markierung von Fahrradpiktogrammen zur Verdeutlichung des Radverkehrs.	K

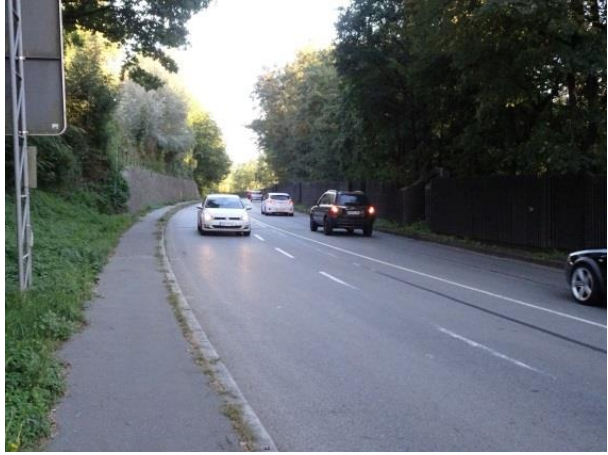
Nr.	Straßenabschnitt	Bestand / Problem	Lösungsansatz	Priorität	Fotos
130.	B85, St2125 Aumühlweg – Franz-Josef-Strauß-Bücke	Mischverkehr, Tempo 70. ca. 30.000 Kfz/Tag. (siehe Handlungsschwerpunkt St 2125/B85 nördlich der Donau im Radverkehrskonzept)	Neubau gem. Geh- und Radweg mit einer Breite von 2,50 m plus Sicherheitstrennstreifen. Anlage straßenbegleitend oder in Ufernähe zur Donau hin prüfen.  Prüfen, ob Bau eines Radweges auf dem derzeit ungenutzten Gehweg entlang der Donau zu verwirklichen ist.	1

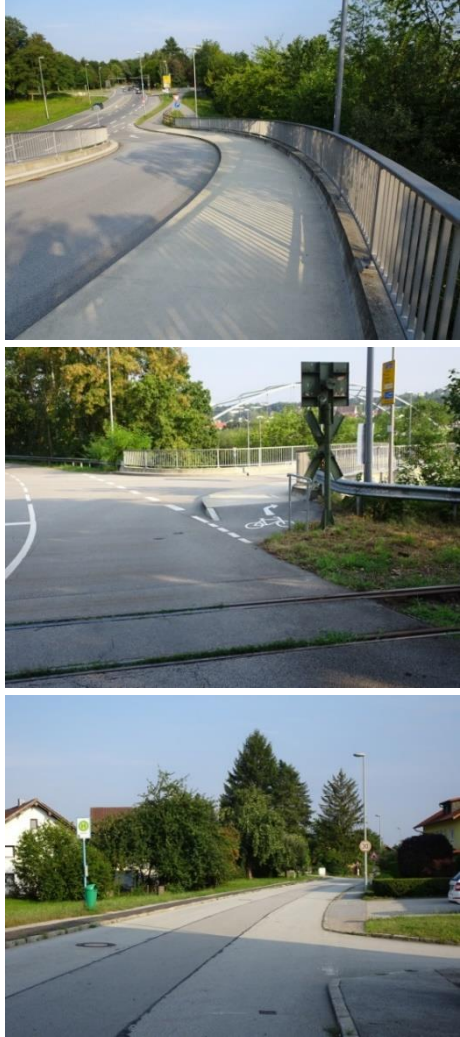
Nr.	Straßenabschnitt	Bestand / Problem	Lösungsansatz	Priorität	Fotos
131.	St2125/Kachletstraße Franz-Josef-Strauß-Bücke Unterführung Anbindung Kachlet	Separater Fuß- und Radweg zur Querung der ST 2125 bis zur Querung der Gleise nördlich der Hacklsteinbrücke Konfliktfrei aber mit steilem Anstieg Radverkehr im Mischverkehr im Zuge der Kachletstraße durch Maierhof Weitgehend auf Tempo 30 beschränkt.	Frühzeitigen Hinweis auf Bahnübergang für Radverkehr Richtung Schalding geben. Querungshilfe im Einmündungsbereich zur Kachletstraße anlegen.	K

<p>The 'Fotos' column contains three photographs. The top photo shows a curved, paved bicycle path with a metal railing on the right side, curving through a green area. The middle photo shows a road intersection with a railway crossing, featuring a bicycle symbol on the pavement and a signal post. The bottom photo shows a straight road with a paved shoulder and a green signpost, likely indicating the start of the bicycle path.</p>

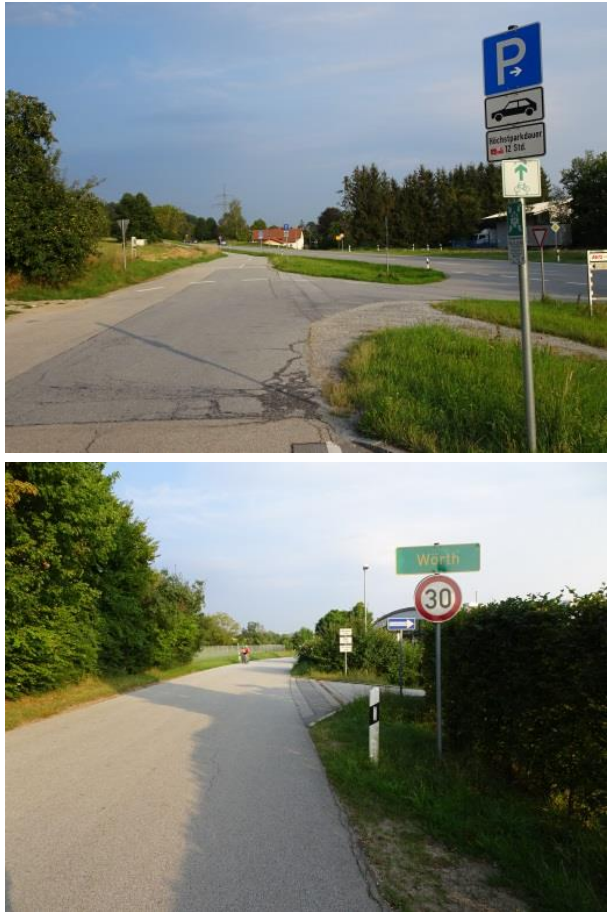
Nr.	Straßenabschnitt	Bestand / Problem	Lösungsansatz	Priorität	Fotos
132.	St2125 (Donauradweg) Ortsdurchfahrt Wörth Unterführung Anbindung Kachelet - Einmündung in St2125	Mischverkehr, Tempo 30	Kein Handlungsbedarf. Ggf. Hinweis auf Radverkehr an Querungen.	K

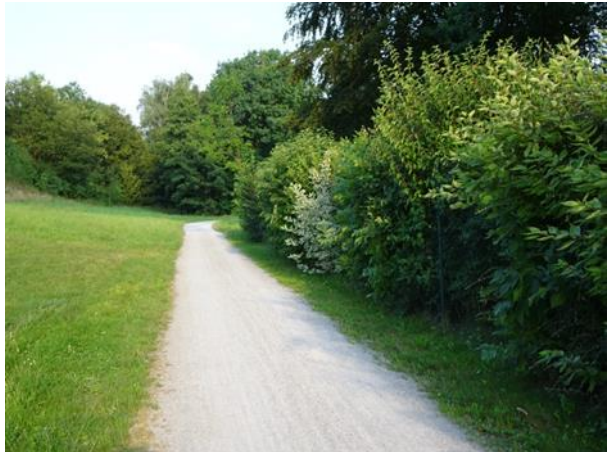
Nr.	Straßenabschnitt	Bestand / Problem	Lösungsansatz	Priorität	Fotos
134.	St 2125 (Donauradweg) Brücke über die Gaißa - Schalterner Straße/ Hafen	Selbstständige Wegeverbindung, wassergebundene Decke, ca. 2,00 m breit	Weg auf mind. 3,00 m ausbauen und asphaltieren.  <i>Hinweis: Nach Aussage der Stadt Passau kein Handlungsspielraum</i>	2

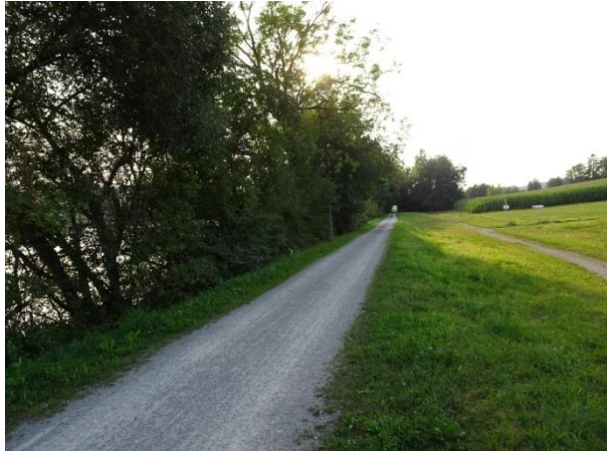
135.	Donauradweg (Schalding l.d.Donau) Schalterner Straße/Hafen – Stadtgrenze Passau	Selbstständige Wegeverbindung, wassergebundene Decke, ca. 1,80 m breit.	Weg auf mind. 3,00 m ausbauen und asphaltieren. Aber alternative Führung über Ortsdurchfahrt vorhanden (z.T. Tempo 30).  <i>Hinweis: Nach Aussage der Stadt Passau kein Handlungsspielraum</i>	2

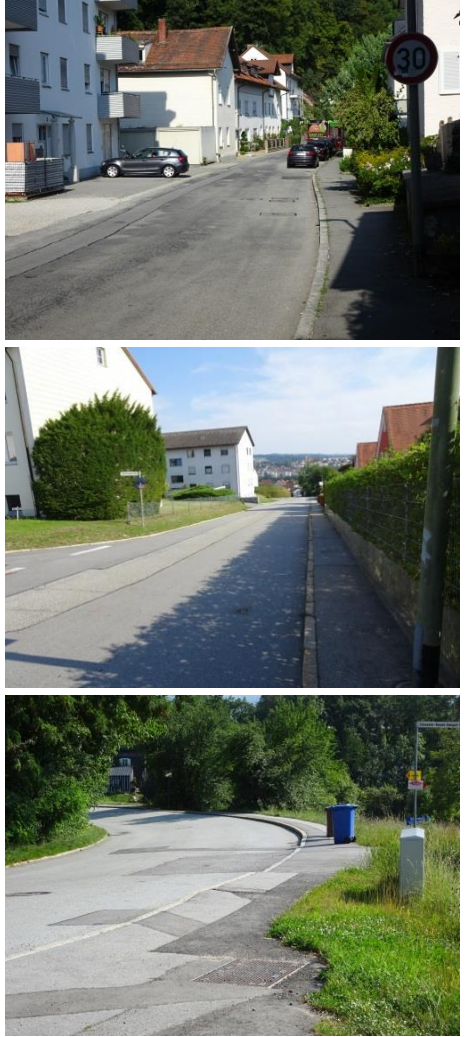
Nr.	Straßenabschnitt	Bestand / Problem	Lösungsansatz	Priorität	Fotos
136.	Stephanstraße Vilshofener Straße - Ries	<p>Mischverkehr, Tempo 30 bis 50</p> <p>Steigungsstrecke, Nutzung v.a. bergab erwartet, da angenehmerer Anstieg über Neue Rieser Straße (vgl. lfd. Nr. 125 und 126).</p> <p>ca. 1.000 – 2.000 Kfz/Tag (Analysefall 2010).</p>	<p>Markierung einseitiger Schutzstreifen (Breite 1,50 m) bergauf prüfen.</p> <p>Durchgehende Temporeduzierung auf 30 km/h prüfen.</p>	2

<p>The 'Fotos' column contains three vertically stacked photographs. The top photo shows a residential street with a 30 km/h speed limit sign on the right. The middle photo shows a view of the road ahead, flanked by buildings and greenery. The bottom photo shows a close-up of a road marking, likely a one-way protection strip, on the asphalt.</p>

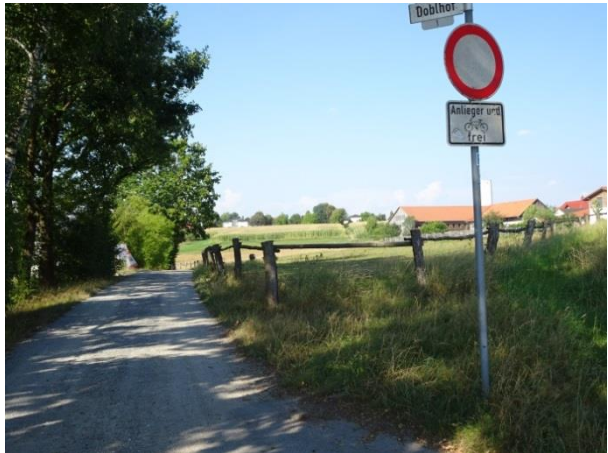
Nr.	Straßenabschnitt	Bestand / Problem	Lösungsansatz	Priorität	Fotos
137.	Wegeverbindung zum Doblhof Stephanstraße - Ries	Mischverkehr (Anlieger frei), Tempo 50, wassergebundene Decke.	Belagsverbesserung, nach Möglichkeit asphaltieren	2

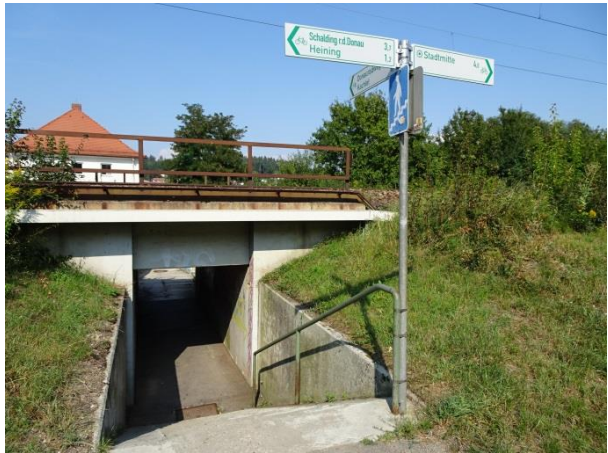
Nr.	Straßenabschnitt	Bestand / Problem	Lösungsansatz	Priorität	Fotos
139.	Unterführung Bahngleise zwischen Donauradweg/ Regensburger Straße und Bahnweg	Unterführung mit Treppenanlage: Schiebestrecke für Radverkehr.	Einbau barrierefreier Rampen oder zumindest Schieberampen an den Treppenseiten.	1

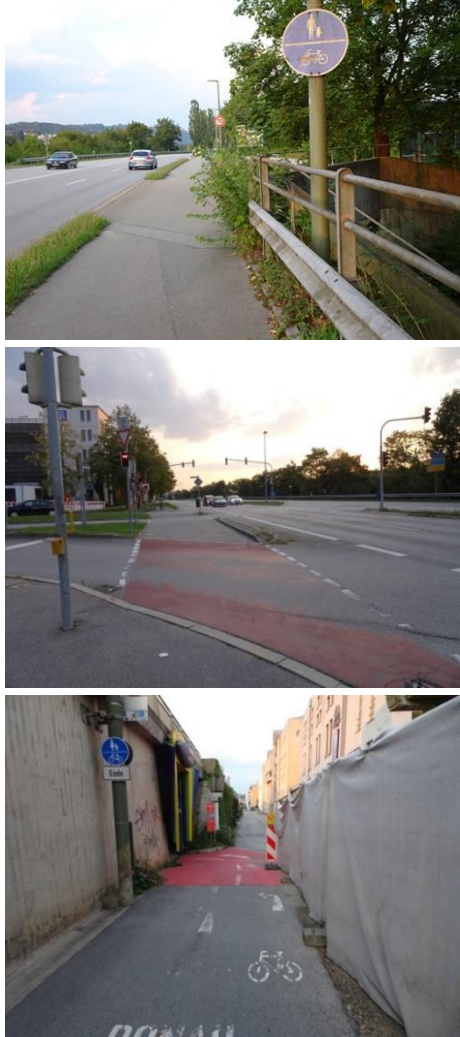
Nr.	Straßenabschnitt	Bestand / Problem	Lösungsansatz	Priorität	Fotos
141.	Regensburger Straße (Donauradweg) Stelzhamer Straße – Obere Donaulände	<p>1) einseitiger gem. Geh- und Radweg, Zweirichtungsverkehr, ca. 2,00 m breit <i>Unattraktive Führung des Donauradwegs entlang stark befahrener Hauptverkehrsstraße.</i></p> <p>ca. 20.000 -30.000 Kfz/Tag (Analysefall 2010)</p> <p>2) Unterführung Regensburger Straße Höhe Obere Donaulände: unübersichtliche Routenführung in 90-Grad-Kurve vor Unterführung (Baustelle z.Zt. der Befahrung)</p>	<p>1) Ausbau des gem. Geh- und Radwegs auf mind. 3,00 m Breite (plus Sicherheitstrennstreifen) aufgrund zusätzlicher touristischer Nutzung.</p> <p>2) Trixispiegel installieren.</p>	<p>2</p> <p>K</p>

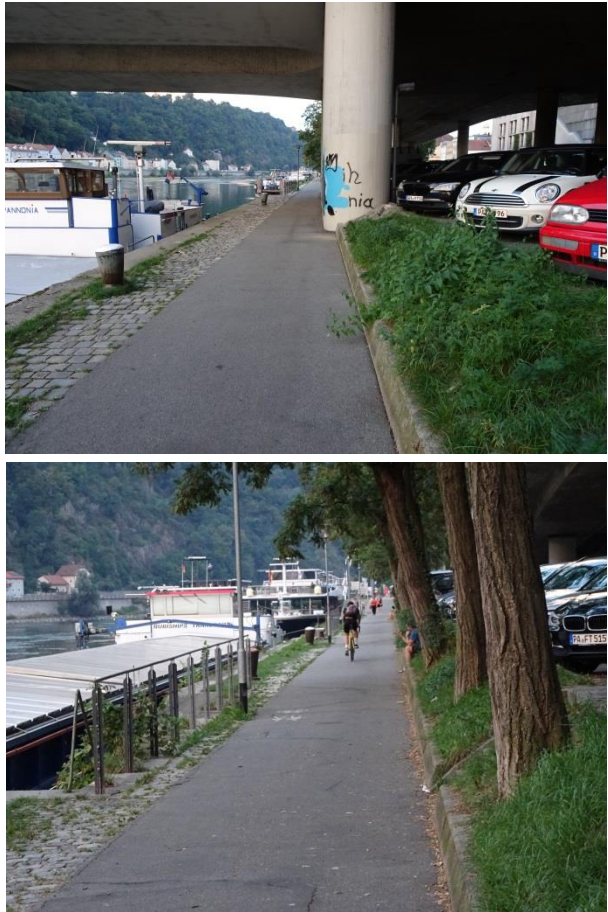
Nr.	Straßenabschnitt	Bestand / Problem	Lösungsansatz	Priorität	Fotos
142.	Donauradweg Obere Donaulände/ Regensburger Straße – Untere Donaulände	Selbstständige Wegeverbindung entlang der Donau, ca. 2,00 m breit Mit zunehmender Innenstadtnähe hohes Fußverkehrsaufkommen, Engstellen unter Schanzlbrücke.	Maximale Verbreiterung an Stellen abseits Brückenpfeiler prüfen. Alternativ: Anlage eines geschützten Radfahrstreifens auf heutigem Kfz-Parkplatz anlegen.  <i>Hinweis: Nach Aussage der Stadt Passau                      kein Handlungsspielraum.</i>	K

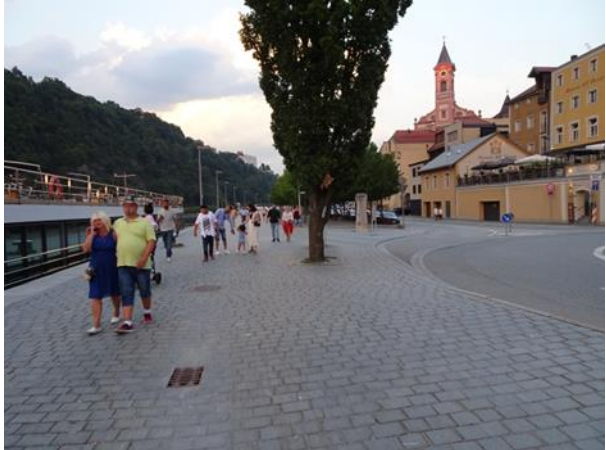
Nr.	Straßenabschnitt	Bestand / Problem	Lösungsansatz	Priorität	Fotos
143.	Untere Donaulände (Donauradweg) Höhe Nagelschmiedgasse/ Untere Donaulände – Höhe Schlosserstiege	Promenade/ für Radverkehr frei gegebene Fußverkehrszone. Konflikte mit aus Schiffen ein- und aussteigenden Touristen.	Markierung von Fuß- und Radpiktogrammen zur Verdeutlichung der gemeinsamen Nutzung. Aufgrund des zeitweise hohen Fußverkehrsaufkommens sollte parallel der Übergang auf die Fritz-Schäffer-Promenade gesichert und attraktiviert werden. Aufgrund der geringen Fahrbahnbreite lediglich Markierung von Fahrradpiktogrammen möglich.  <i>Hinweis: Nach Aussage der Stadt Passau kaum Handlungsspielraum</i>	K  1

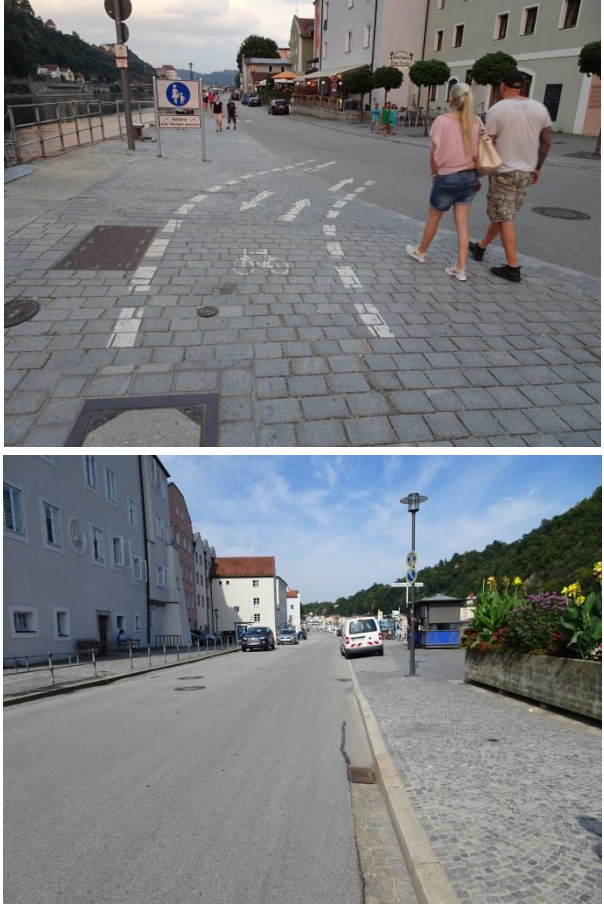
Nr.	Straßenabschnitt	Bestand / Problem	Lösungsansatz	Priorität	Fotos
144.	Fritz-Schäffer-Promenade, Römerplatz (Donauradweg) Untere Donaulände – Prinzregent-Luitpold- Brücke („Hängebrücke“)	Mischverkehr, Tempo 30.	Markierung von Piktogrammketten zur Verdeutlichung des Radverkehrs. Freihalten des Übergangs auf Fahrbahn von parkenden Kfz ggf. mit Poller sichern. Vollständige Bordsteinabsenkung im Bereich des Übergangs; Schneiden der Doppelkurve durch mittlere Leitlinie (Zeichen 295) verringern.	K

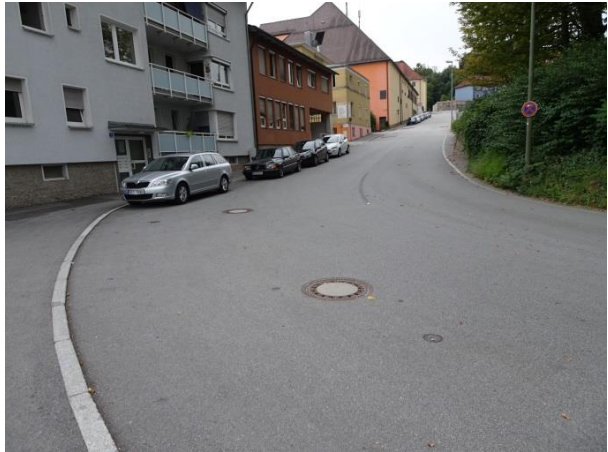
Nr.	Straßenabschnitt	Bestand / Problem	Lösungsansatz	Priorität	Fotos
145.	Auerspergstraße Grünaustraße - Spitalhofstraße	Mischverkehr, Tempo 50	<p>Einrichtung Fahrradstraße prüfen (Achse Grünaustraße – Auerspergstraße – Schießstattweg)</p> <p>Alternativ bestehen Planungen zur Markierung eines einseitigen Schutz- oder Radfahrstreifens (bergauf).</p> <p>Bebauungsplan zum „Peschl-Areal“ berücksichtigen.</p>	K

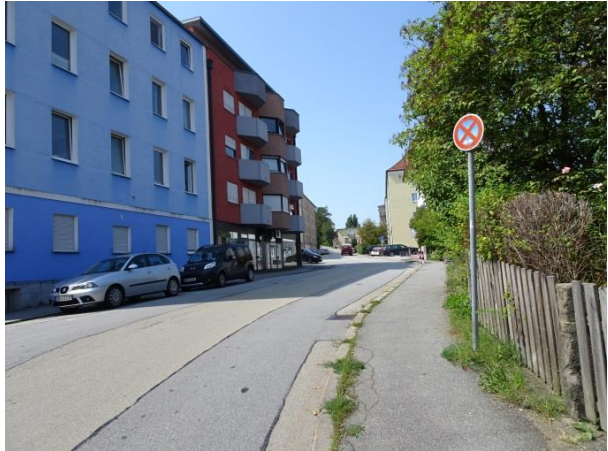
146.	Schießstattweg Spitalhofstraße – Bischof- Heinrich-Straße	Mischverkehr, Tempo 30.	<p>Einrichtung Fahrradstraße prüfen. (weitergehend ggf. Achse Grünaustraße - Auerspergstraße - Schießstattweg)</p> <p><i>Hinweis: Nach Aussage der Stadt Passau kein Handlungsbedarf</i></p>	K

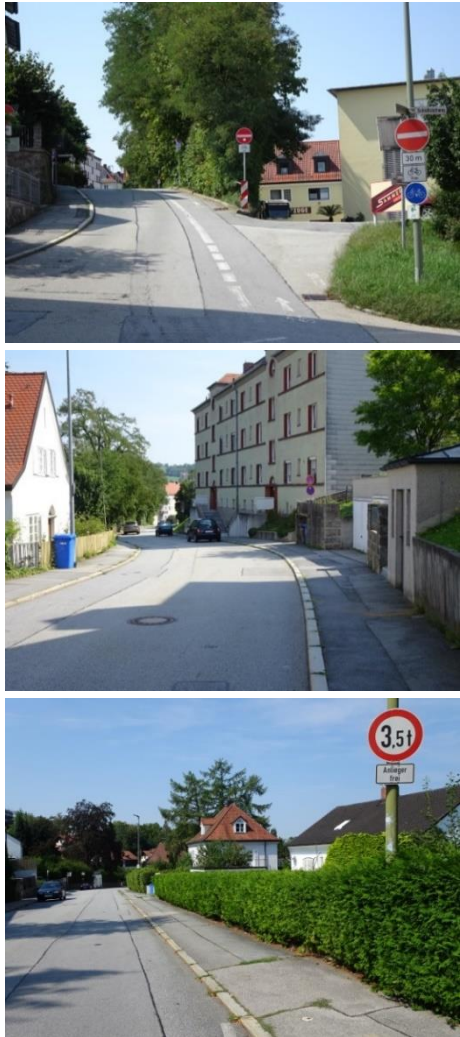
Nr.	Straßenabschnitt	Bestand / Problem	Lösungsansatz	Priorität	Fotos
147.	Bischof-Heinrich-Straße, Wolf-Huber-Straße, Rueland-Frueauf-Straße, Dr.-Eggersdorfer-Straße Schießstattweg – Neuburger Straße	Mischverkehr (Anlieger frei), Tempo 30 Bischof-Heinrich-Str. im nördlichen Abschnitt: Radfahrstreifen gegen die Einbahnrichtung.	Kein Handlungsbedarf.	---

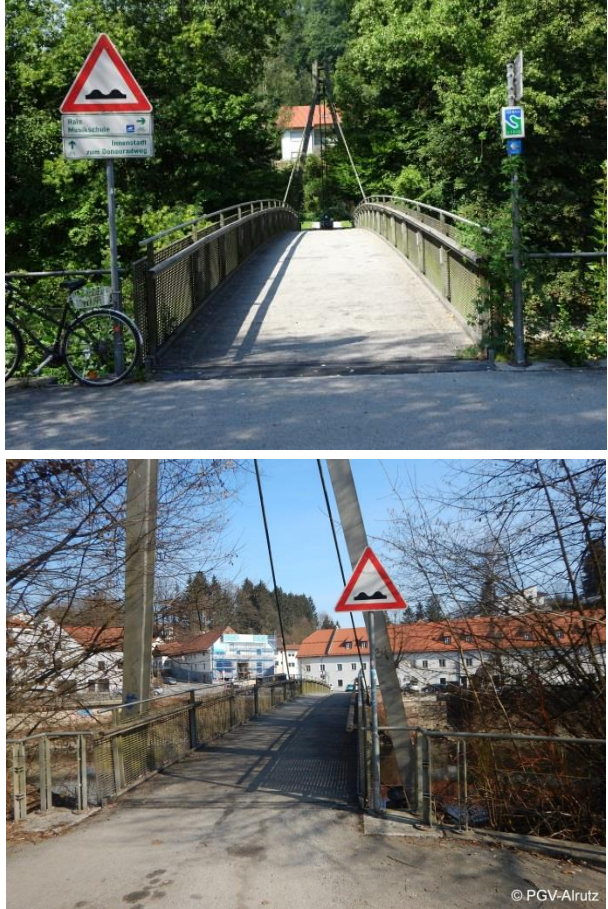
Nr.	Straßenabschnitt	Bestand / Problem	Lösungsansatz	Priorität	Fotos
148.	Ilzbrücke Freyunger Straße - Bschüttpark	Separate Brücke für Fuß- und Radverkehr mit ca. 2,50 m Breite über Ilz. Belagsschäden	Deckensanierung	2

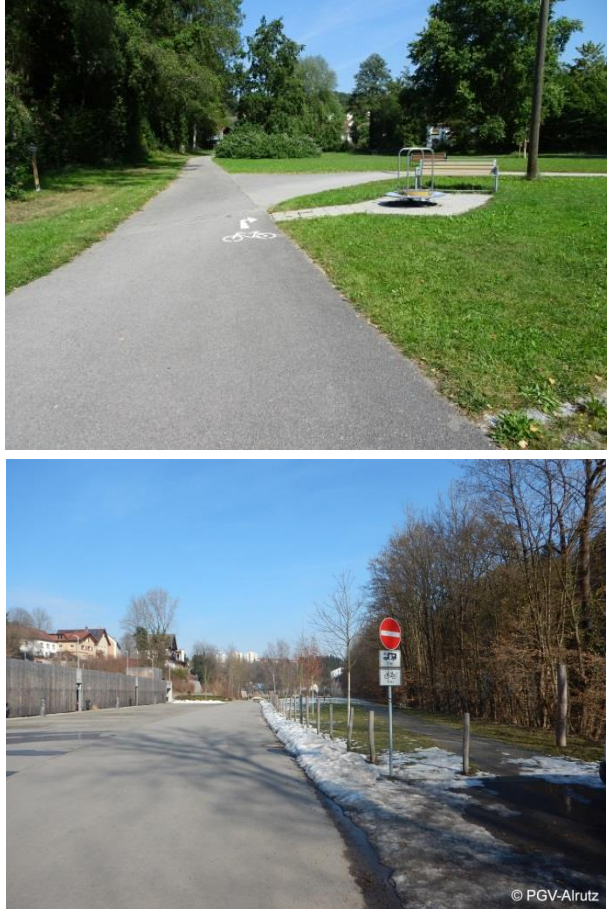
Nr.	Straßenabschnitt	Bestand / Problem	Lösungsansatz	Priorität	Fotos
149.	Selbstständige Wegeverbindung Bschüttpark Ilzbrücke – Parkhaus Ilzbrücke	<p>Gem. Geh- und Radweg, ca. 2,50 m breit, asphaltiert. Im Parkplatzbereich gemeinsame Führung mit Wohnmobilen.</p> <p>V.a. an Wochenenden mögliche Konflikte mit Spiel- und Erholungsfunktion.</p> <p>Bschüttpark/ Übergang Parkhausausfahrt: Beginn des gem. Geh- und Radwegs oft durch Wohnmobile zugeparkt (Aussage ADFC/VCD).</p>	<p>Kein Handlungsbedarf.</p> <p>Sperrfläche markieren, um Parken im Übergangsbereich zu verhindern.</p> <p><i>Alternativroute an Freyunger Straße herstellen.</i></p>	<p>---</p> <p>K</p>

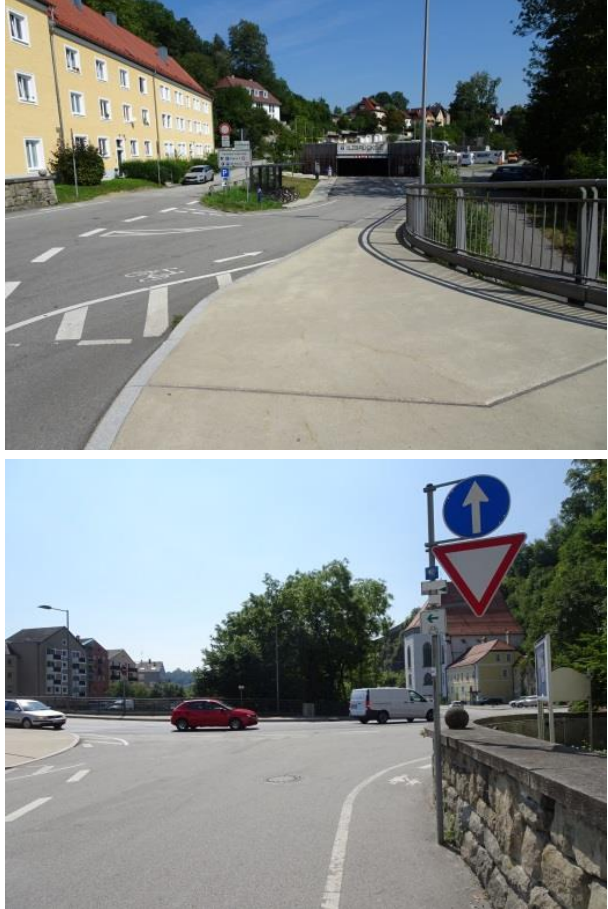
Nr.	Straßenabschnitt	Bestand / Problem	Lösungsansatz	Priorität	Fotos
150.	Erschließungsstraße Parkhaus Ilzbrücke – Zufahrt Nördliche Röhre Ilztunnel	Mischverkehr, Tempo 30. Wartepflicht Halser Straße/ Ferdinand- Wagner-Straße (B 12).	Übergang Radverkehr über Halser Straße bis zur Mischverkehrsführung zur nördlichen Ilzdurchbruch mit Radfahrstreifen sichern.	1

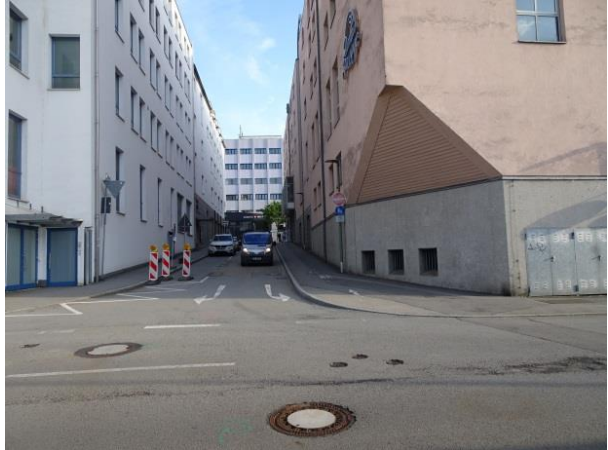
Nr.	Straßenabschnitt	Bestand / Problem	Lösungsansatz	Priorität	Fotos
151.	Badhausgasse Bahnhofstraße – Donauradweg	Einbahnstraße Fahrtrichtung Norden: Mischverkehr Fahrtrichtung Süden (bergauf): Gehweg, Radverkehr frei mit unzureichender Breite ca. 2,00 m.	Radstreifen in Gegenrichtung der Einbahnstraße prüfen, ggf. Entfall von Kfz- Stellplätzen. Freigabe für Radverkehr im Seitenraum aufgeben.	1
